Università degli Studi di Padova
Dipartimento di Territorio e Sistemi
Agro-Forestali

PROJECT WORK

Il Bacino Sperimentale Bonis: Inquadramento Generale e Dissesto Idrogeologico in Atto

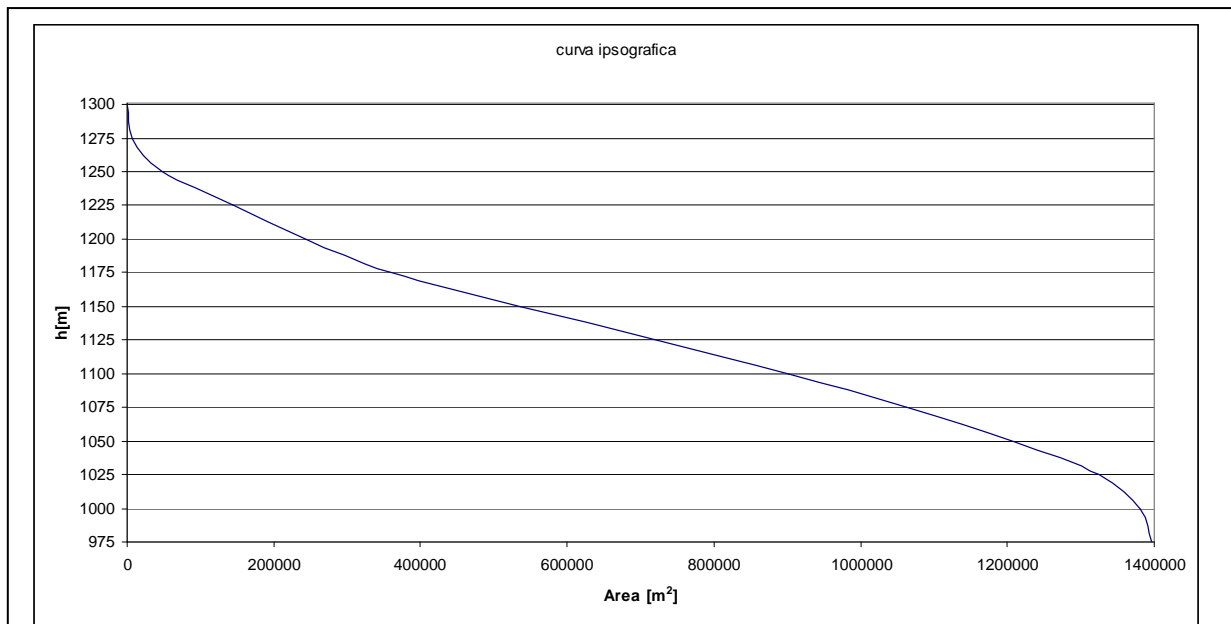
Grafico 4 : *Curva Ipsografica.*

L'analisi morfometrica è stata sviluppata con strumenti GIS: da un "TIN" derivato dai punti quotati e dalle carte delle isoipse, è stato ottenuto un "DEM" che presenta celle quadrate di lato 5 m. Dal DEM sono state calcolate le quote, le pendenze e l'esposizione. In grafico 1 è riportata la carta delle quote, mentre nei Grafici 3 e 4 la distribuzione di frequenza delle quote e sua cumulata, espressa sia in numero di celle che in m². La quota massima è di 1300,47 m, la minima di 975m e la media di 1129,22 m. In Grafico 4 è riportata la curva ipsometrica del bacino.

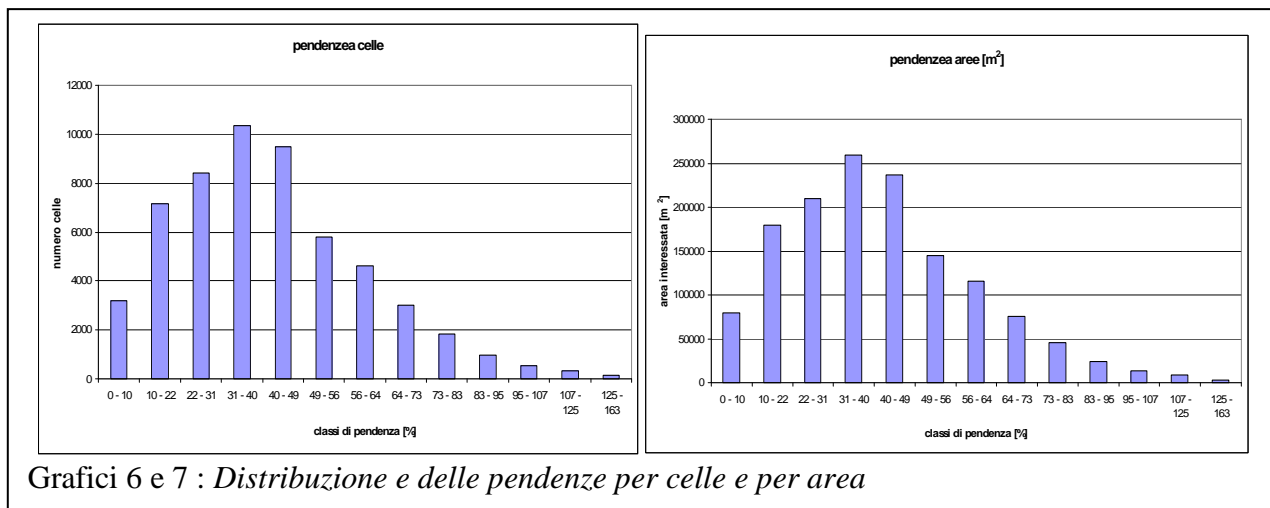
Grafici 6 e 7 : Distribuzione e delle pendenze per celle e per area

Dalla carta delle pendenze (Grafici 5,6,7) si rileva che il Bonis è in forte pendenza, con qualche tratto in piano e con pendenze isolate che denotano pendii pressoché a parete verticale, dovuti essenzialmente ai movimenti franosi. La pendenza minima è nulla, la pendenza massima è del 163 % e la pendenza media del 40 %.

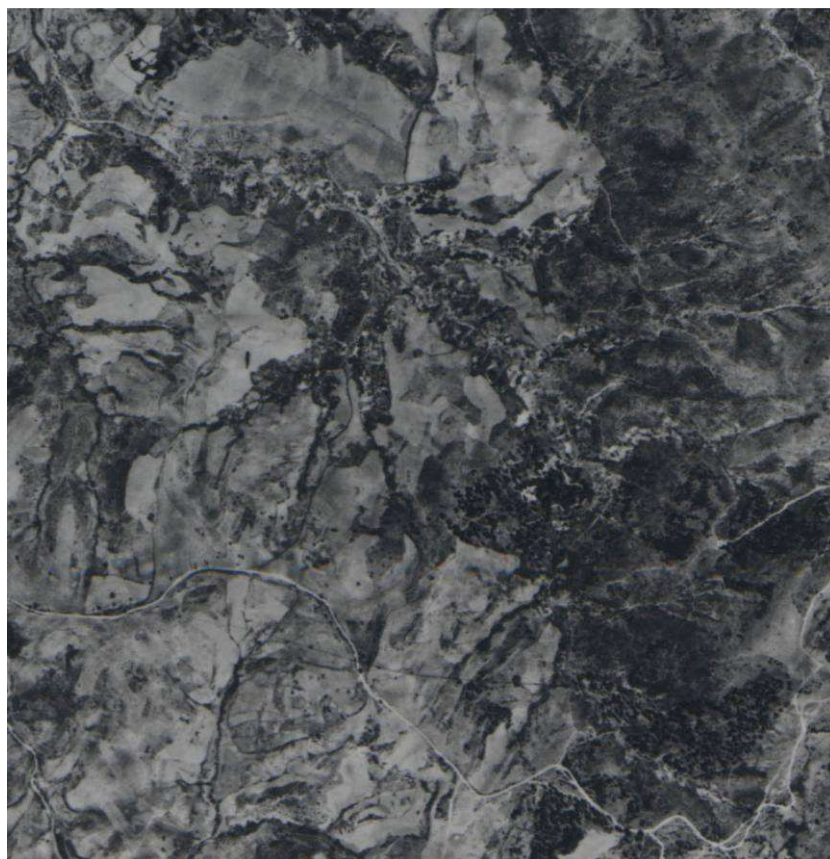
Foto 6 : *L'area del Bonis nella foto aerea del 1954. Mostra come il territorio era fortemente sottoposto ad uso agricolo e in parte abbandonato.*

Nel bacino Bonis sono stati realizzati rimboschimenti alla fine degli anni cinquanta del secolo scorso. Gli interventi sono stati realizzati per salvaguardare il territorio dagli eventi alluvionali. La vulnerabilità di queste aree era dovuta all'irrazionale sfruttamento agricolo del suolo (foto 6). Per gli abitanti della zona l'agricoltura era l'unica fonte di sostentamento e con l'abbandono delle zone montane la vulnerabilità agli eventi alluvionali è aumentata. Il rimboschimento e le opere idrauliche realizzate hanno ridotto la vulnerabilità delle aree a rischio come testimoniato le foto aeree successive al rimboschimento (foto 7, 8, 9, 10).

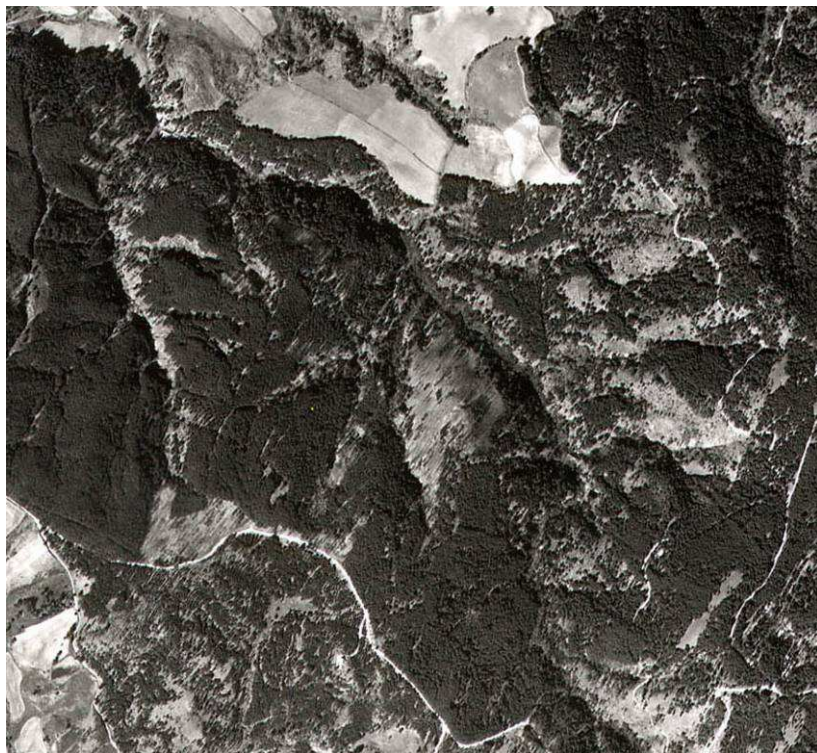
Foto 8 : Dalla foto aerea del 1984 si vede come gli effetti del rimboschimento si dimostrino sostanzialmente stabili.

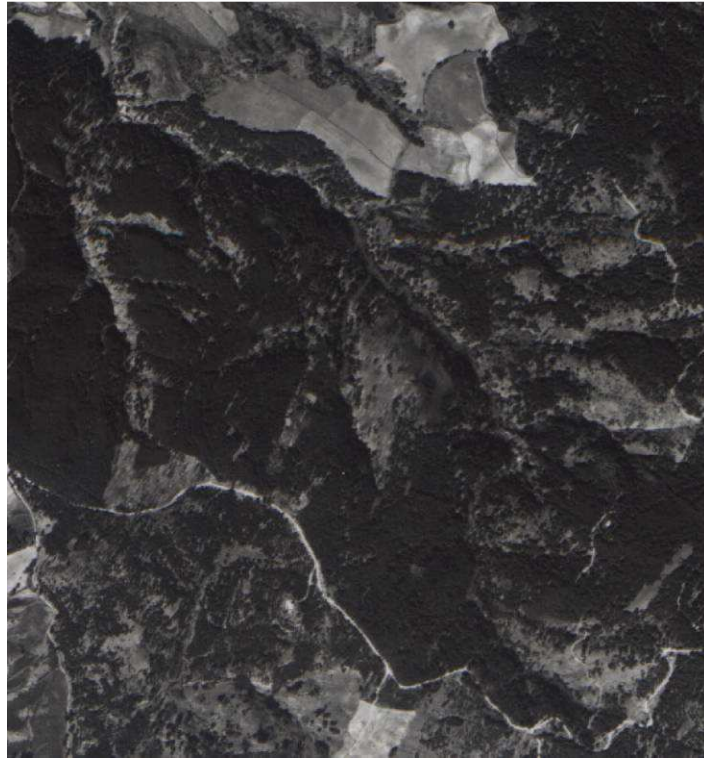
Foto 9 : *Dalla foto del 1991*

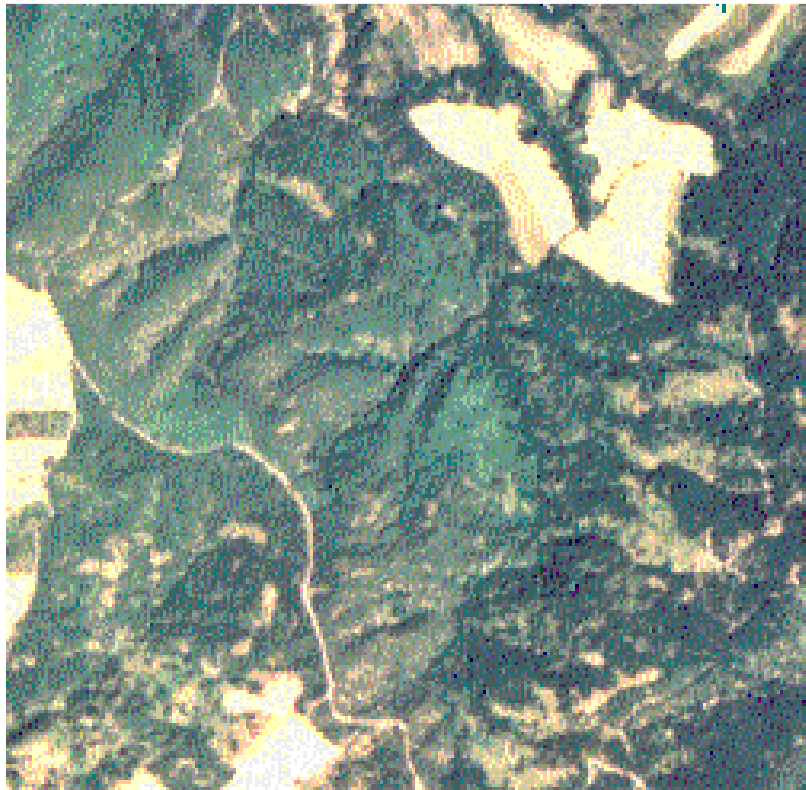
Foto 10 : *Dalla foto del 1996 .*

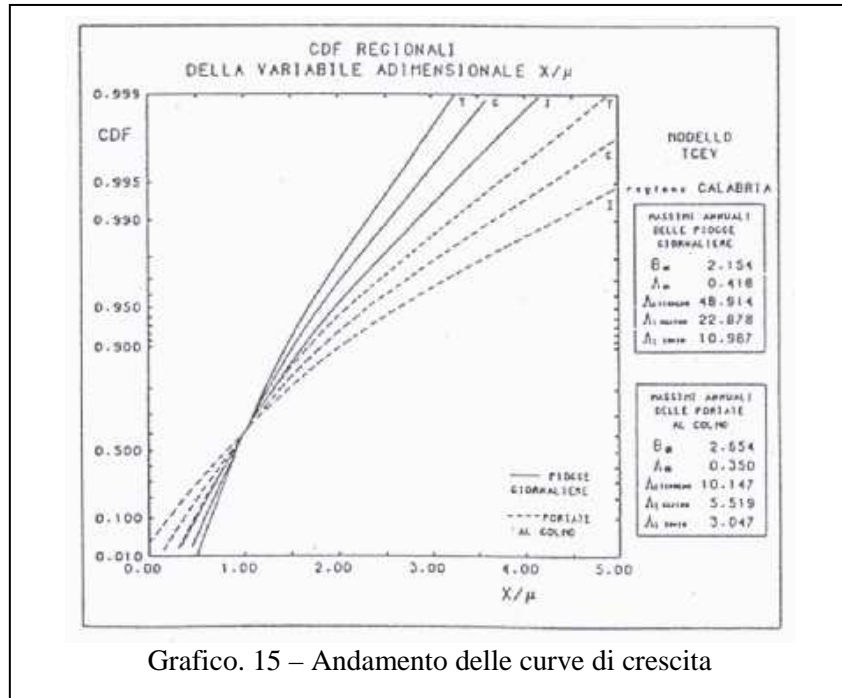
Grafico. 15 – Andamento delle curve di crescita

Dati della curva di crescita					
T=	20 anni	50 anni	100 anni	200 anni	500 anni
X' =	1,968	2,455	2,843	3,239	3,769

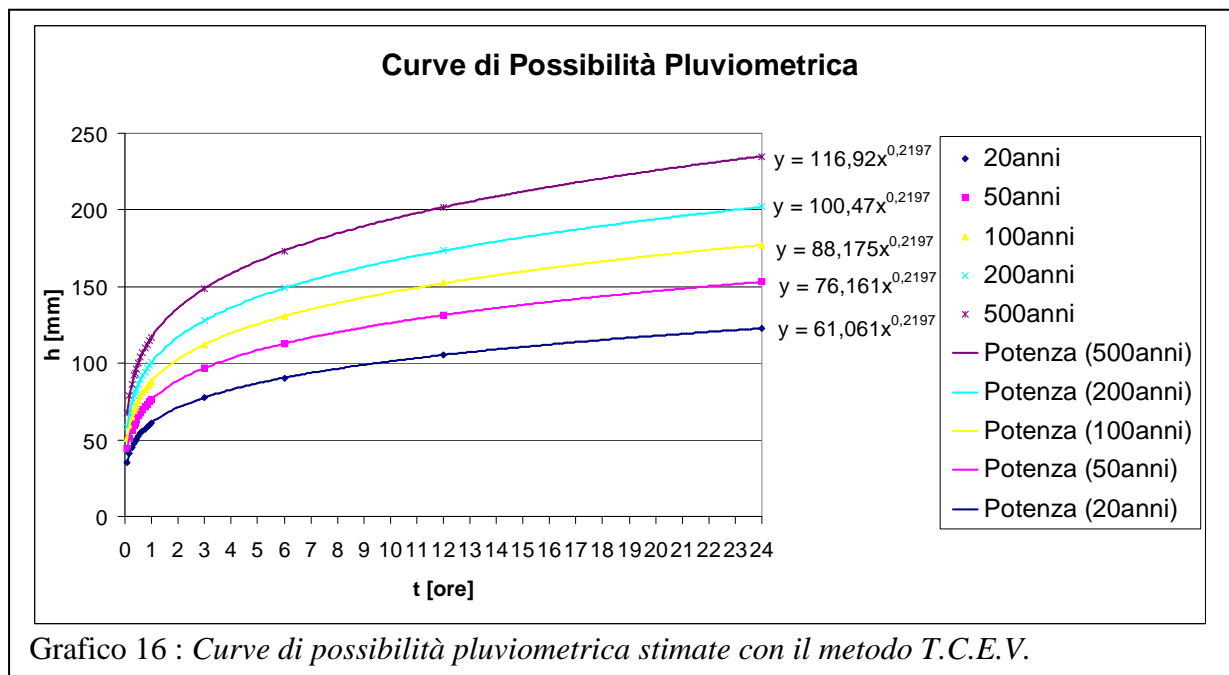
Grafico 16 : Curve di possibilità pluviometrica stimate con il metodo T.C.E.V.

Visto che non sono presenti nel bacino elementi a rischi che prevedano verifiche per tempi di ritorno eccessivamente elevati, si può pensare di fare riferimento al tempo di ritorno di 50 anni: $h = 76,161t^{0,2197}$.

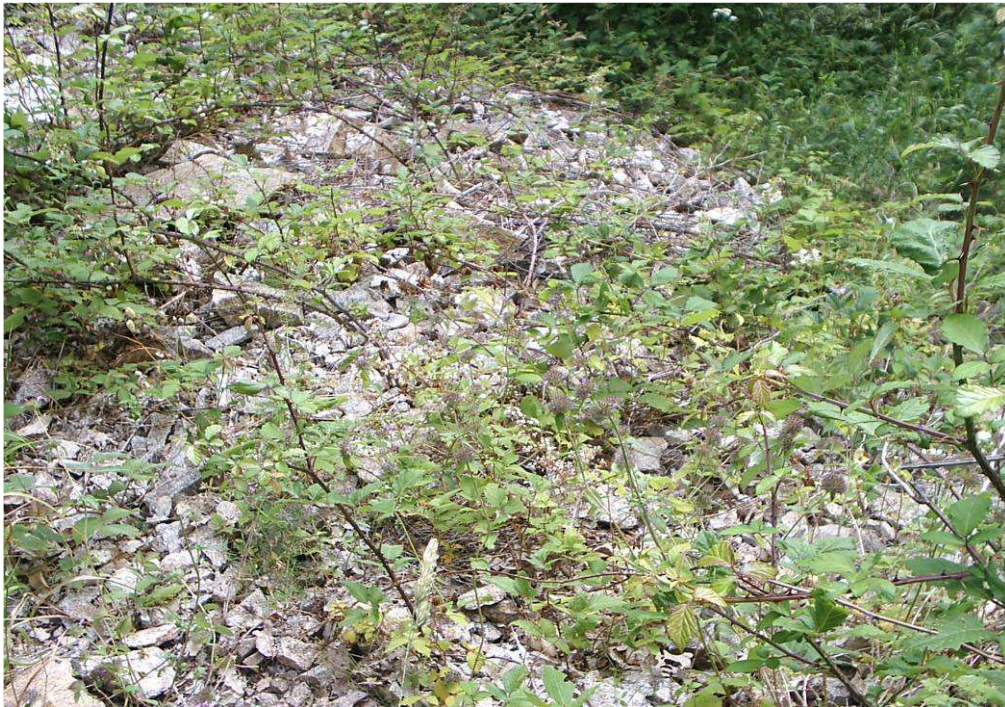
Foto 13 : *Depositi detritici nella parte alta del bacino.*

Il dissesto è dovuto principalmente a fenomeni di erosione che procedono da monte verso valle, il materiale sciolto (foto 13) o facilmente erodibile nelle zone di elevata pendenza, viene trasportato dal deflusso superficiale fino al tratto d'alveo immediatamente disponibile, specialmente dagli scrosci di breve durata e forte intensità, caratteristiche del clima mediterraneo. Specialmente nel periodo estivo gli eventi di piena sono iperconcentrati di materiale solido che aumenta la capacità erosiva del flusso immediatamente a valle. Tale processo è molto simile ad una vera e propria colata detritica. In realtà, manca un vero e proprio canale di scorrimento perchè i detriti trasportati, erodono al piede i versanti, percorrono l'alveo senza creare un canale di scorrimento, depositandosi sul greto del fiume. In effetti, questo meccanismo si spiega col fatto che mentre la colata detritica presenta un meccanismo per cui i le particelle di materiale solido sono in condizione di saturazione e a contatto reciproco continuato nel tempo. Questo non avviene per il flusso con trasporto iperconcentrato che conferisce al materiale un minore potere di escavazione, dell'alveo e dei versanti. Il processo si propaga verso valle procedendo d'evento in evento a scalzare al piede i versanti immediatamente a valle, versanti soggetti via via a fenomeni di trigger successivi, franano a livello superficiale dando luogo a nuovo detrito, immediatamente disponibile al deflusso iperconcentrato che arriva con maggiore capacità erosiva a valle. Inoltre il detrito che non riesce ad entrare in soluzione, resta depositato al piede della frana, fungendo da serbatoio per gli eventi critici successivi. La morfologia del corso d'acqua prevede anche delle zone in pendenza relativamente debole, immediatamente a valle delle zone a forte pendenza, in tali zone il moto del fluido è frenato e si formano zone di deposito consistenti. Dalla carta si riscontra come a zone di erosione susseguono zone in deposito, che corrispondono alle zone a pendenza relativamente moderata come si evince dall'andamento dell'asta principale del Bonis (Grafico 11 e Foto 14).

Questa peculiarità si evidenzia soprattutto nel tratto più elevato, dove ad una zona in forte pendenza segue, come descritto, una zona in debole pendenza. Tale riduzione di pendenza comporta la creazione di ampie zone di deposito che mitigano la capacità erosiva degli eventi di piena. Il materiale eroso si deposita nell'alveo, il greto del corso d'acqua è quasi totalmente riempito di detriti che hanno invaso anche le zone riportate in erosione. In questi tratti si notano barre laterali e mediane di deposito fortemente incise che sono, pertanto, esposte ad una forte erosione producono una ingente quantità di detriti anche in presenza di portate di morbida (Foto 13).

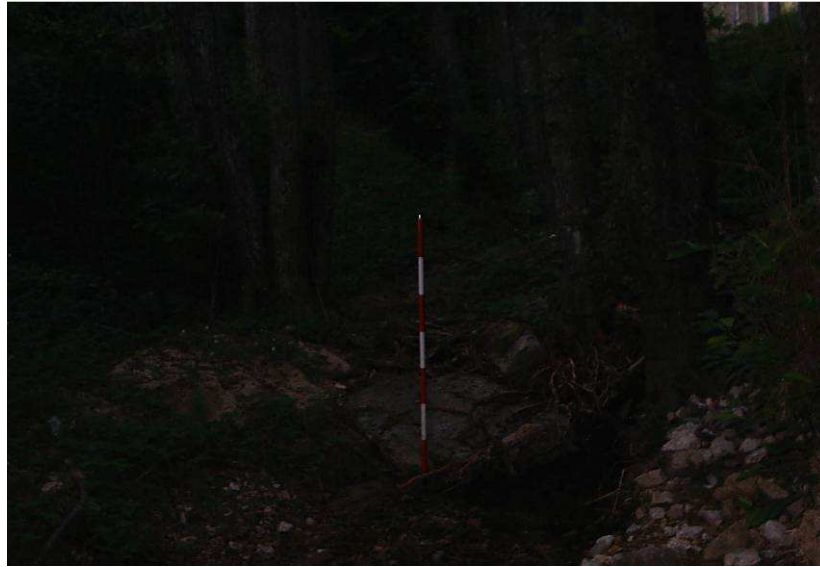
Foto 15: *Il tratto in piano dove si deposita il materiale ed è sconnesso da quello a valle.*

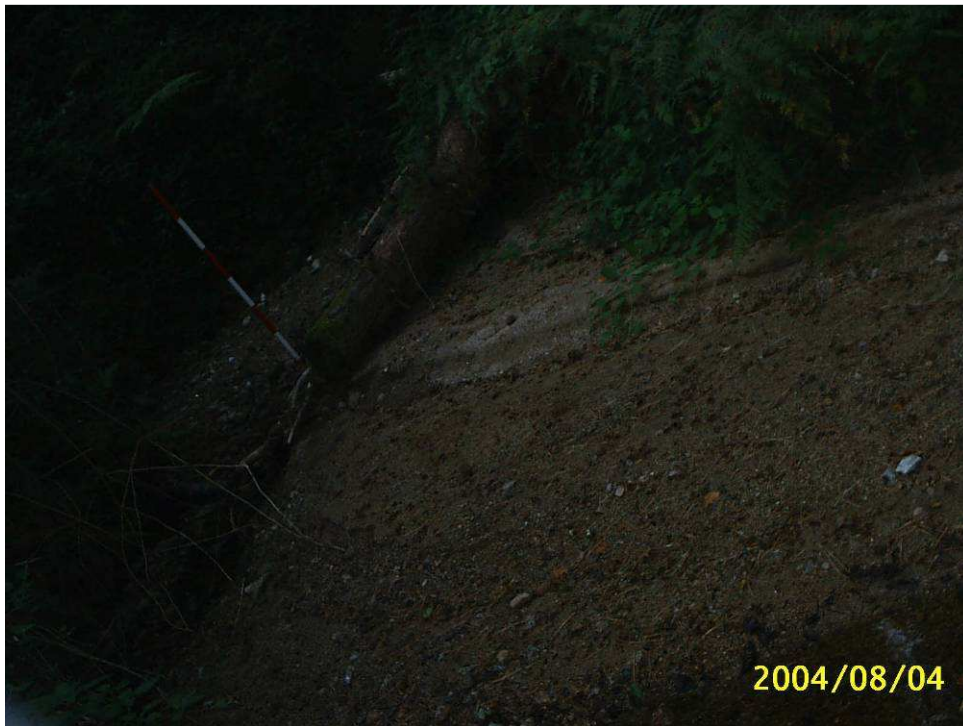
Foto 16: *Il tratto in piano dove si deposita il materiale presenta un apprezzabile sinuosità.*

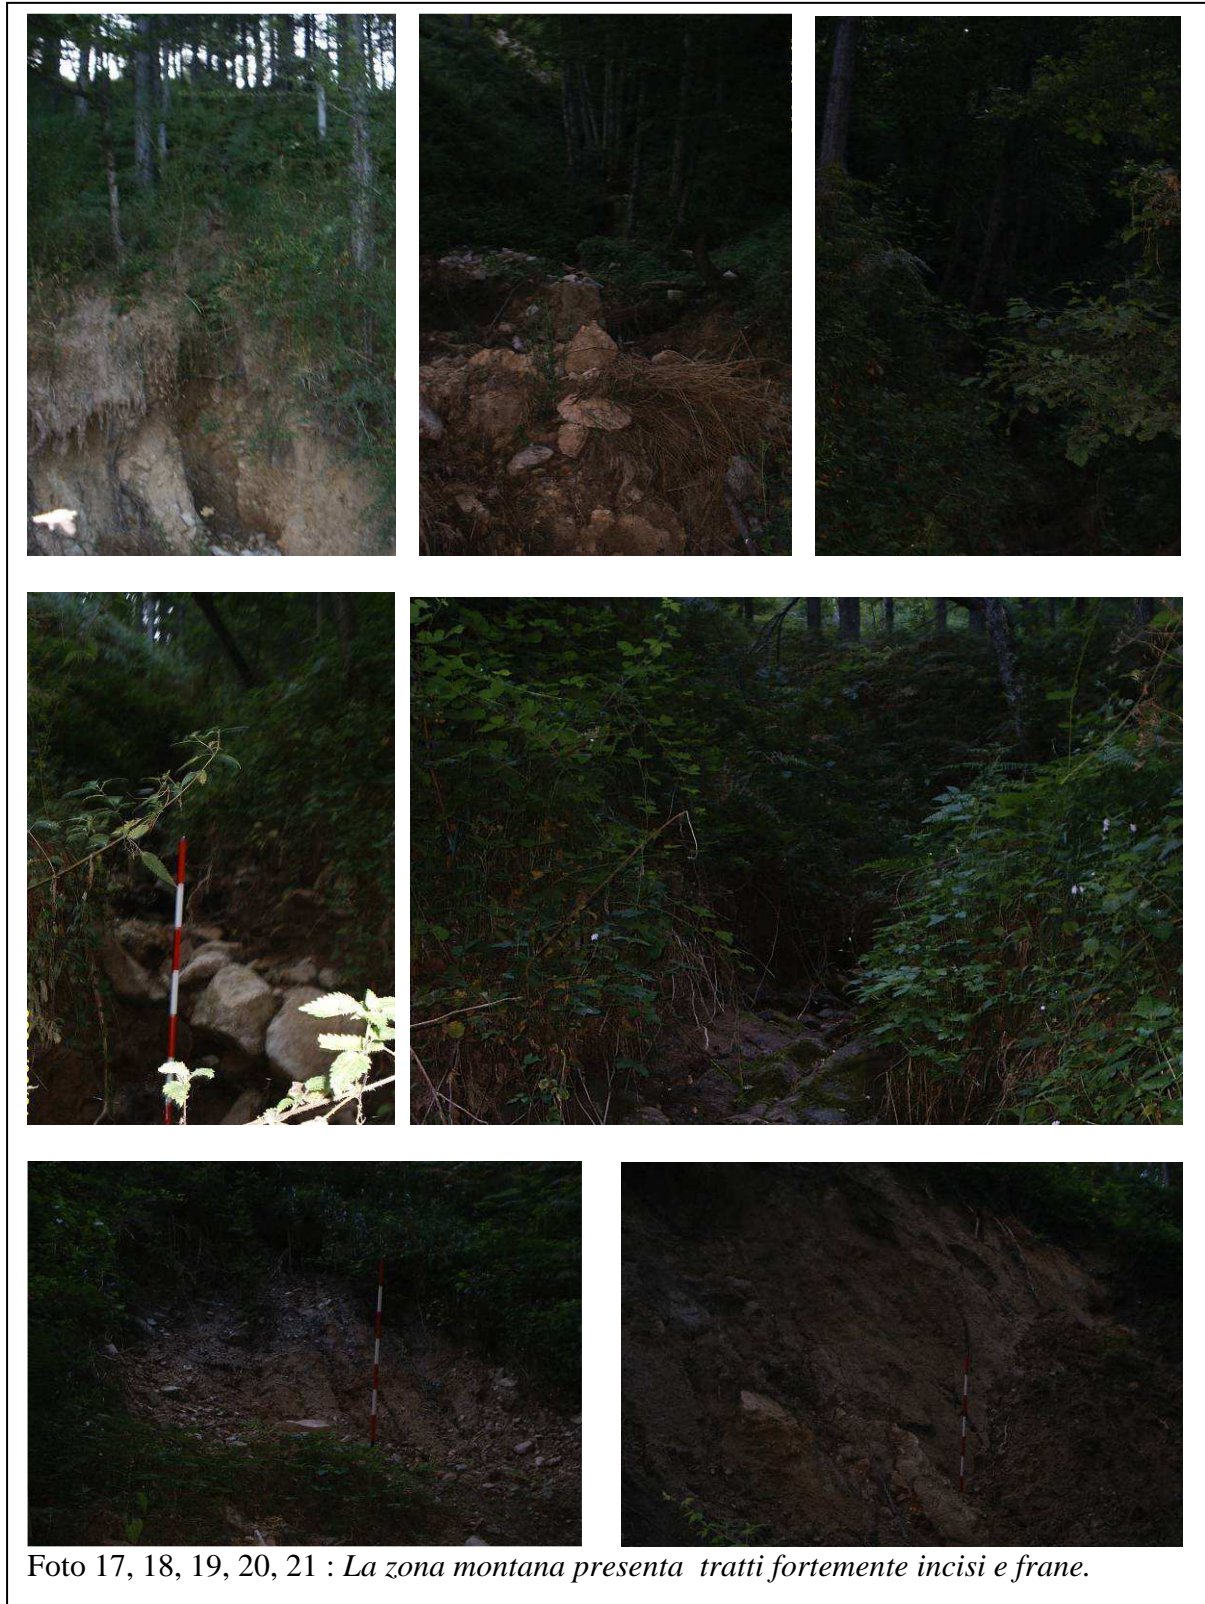
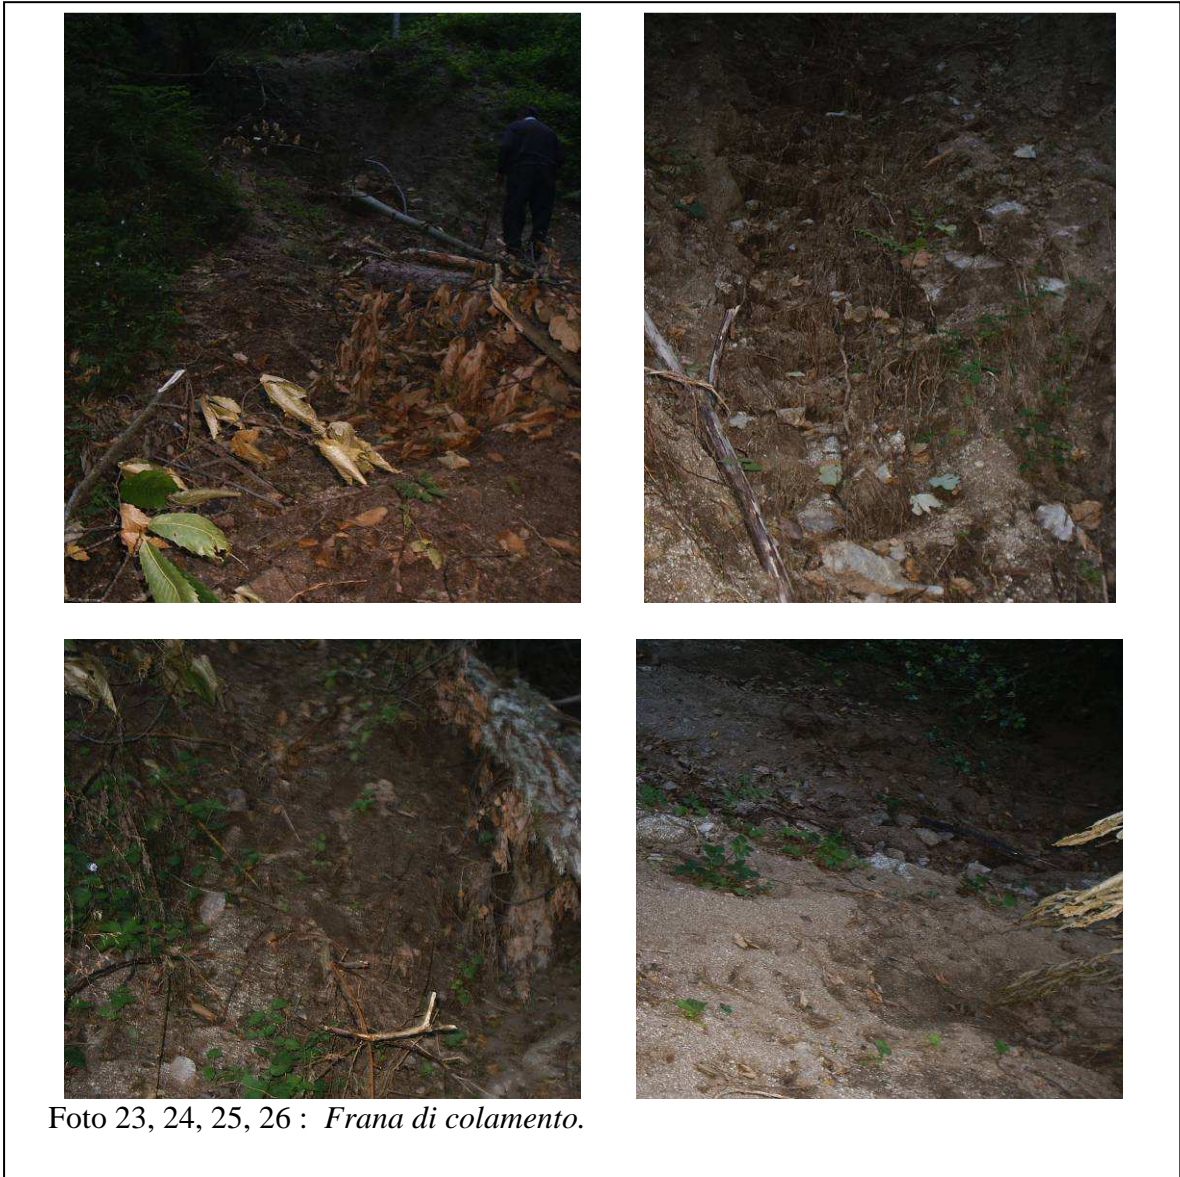
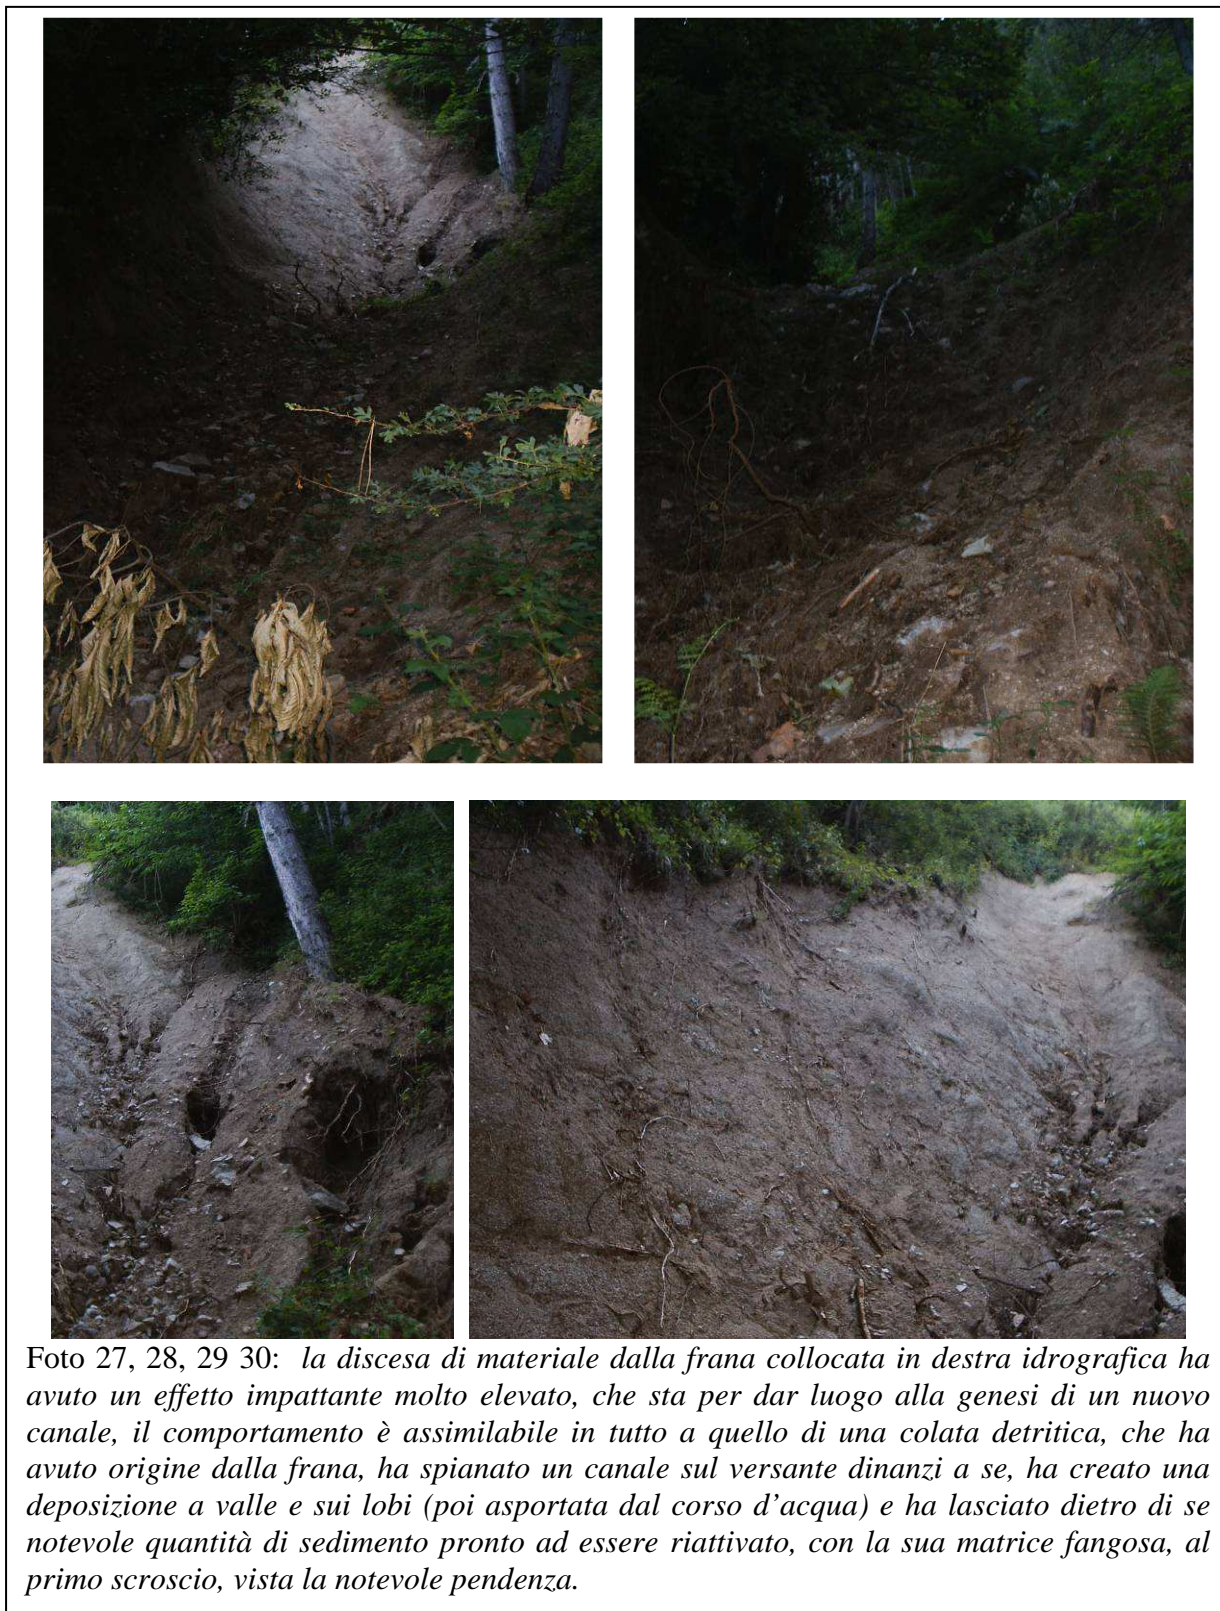
Foto 31 e 32 : *Una grossa frana che si è formata a causa dell'erosione al piede e che continua a fornire sedimenti al processo erosivo.*

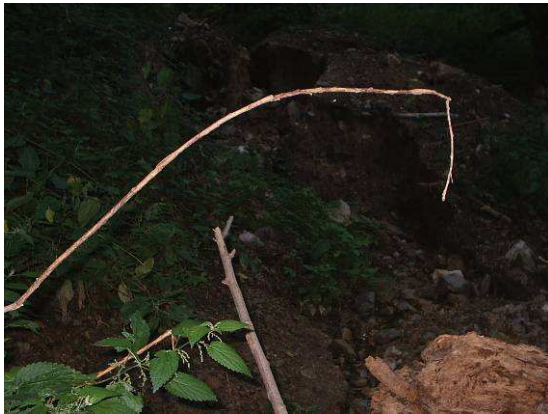
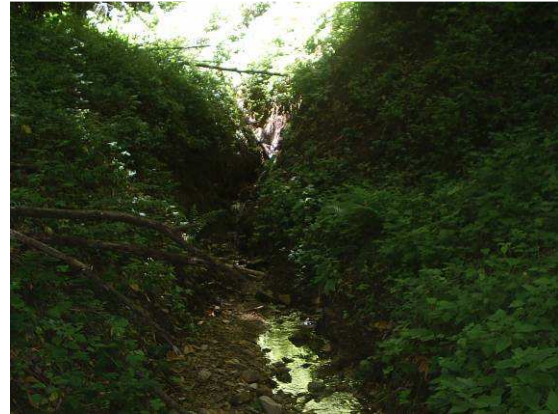
Foto 33 e 34: *Zona montana fortemente incisa e degradata, con detriti.*

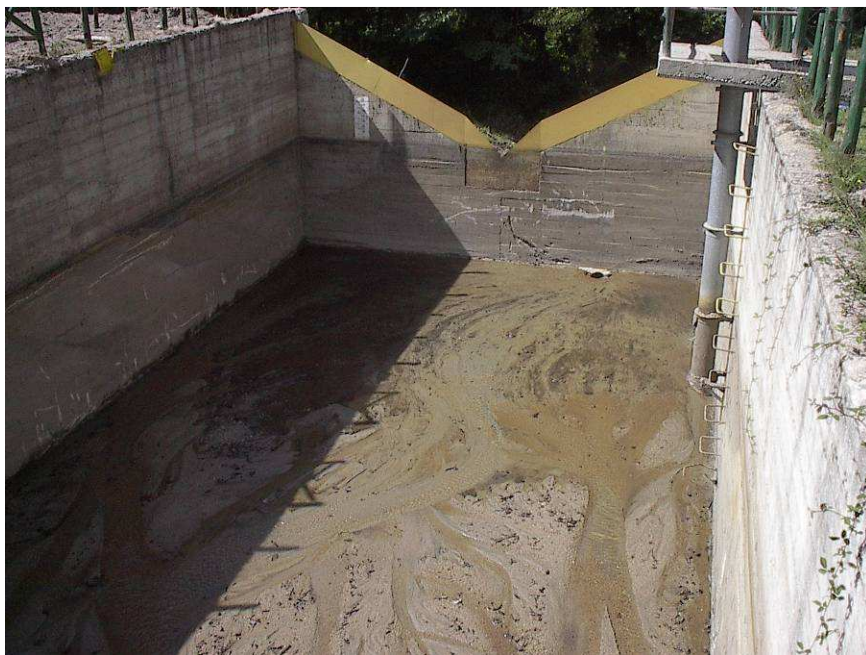
Foto 35 : *La vasca sperimentale svuotata*

Una prima frana, non superficiale(frana H), si è innescata, a causa del degrado dei graniti della Sila, su un versante in destra idrografica, poi si è abbattuta sul corso d'acqua percorrendo per più di 50 m il versante e depositandosi nel letto del corso d'acqua come una vera e propria colata. Il materiale sciolto, mescolato all'acqua e ormai adagiato sull'alveo, da luogo, negli eventi pluviometrici di forte intensità, ad una soluzione di flusso iperconcentrato che percorrendo versanti in precaria stabilità provoca il loro scalzamento al piede, riducendo ulteriormente il coefficiente di sicurezza. Inoltre il materiale che si è depositato funge da serbatoio di sedimenti per questa soluzione erosiva prolungando nel tempo il pericolo (foto 23, 24, 25, 26, 27, 28, 29, 30). Il pericolo di eventi di trasporto iperconcentrato successivi diventano possibili con eventi pluviometrici anche di modesta entità. Il fenomeno descritto si ripete più volte man mano che si procede verso valle. In modo particolare, immediatamente a valle della frana innescante si è staccata una frana particolarmente importante per la quantità di detriti resi disponibili(frana I e foto 31-32). Procedendo verso valle s'incontrano effetti sempre più rovinosi, si passa da un alveo fortemente inciso nella parte montana, a zone che presentano veri e propri versanti in frana nella zona valliva (foto 33 e 34). Va sottolineato come tale dissesto pregiudichi il lavoro fin qui svolto dai ricercatori, rendendo impossibile il prosieguo delle ricerche sul trasporto solido in sospensione (Foto 35 e 36, 37).

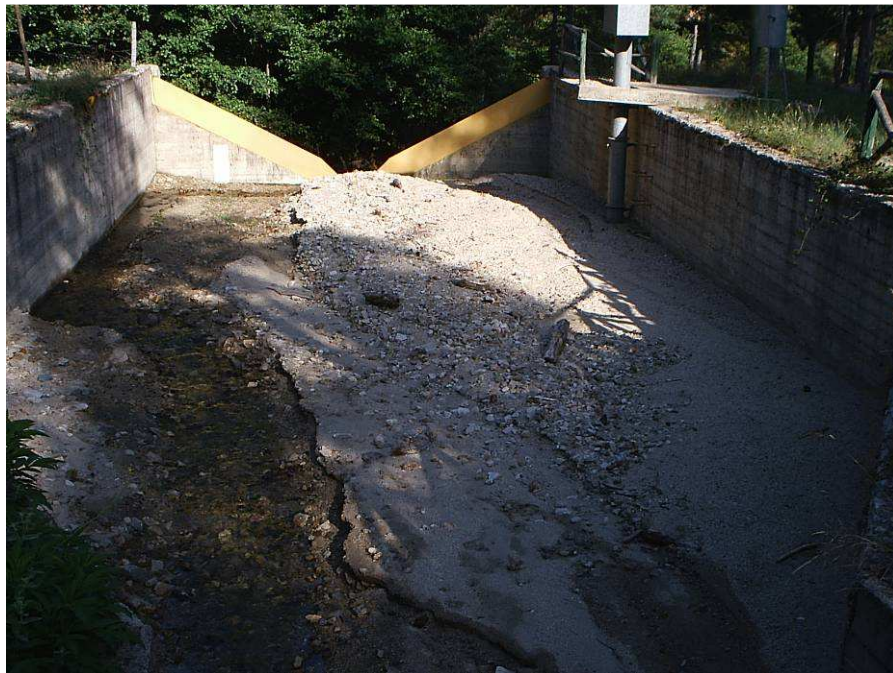
Foto 36 : *L'invaso creato sul Bonis è ormai pieno di detriti.*

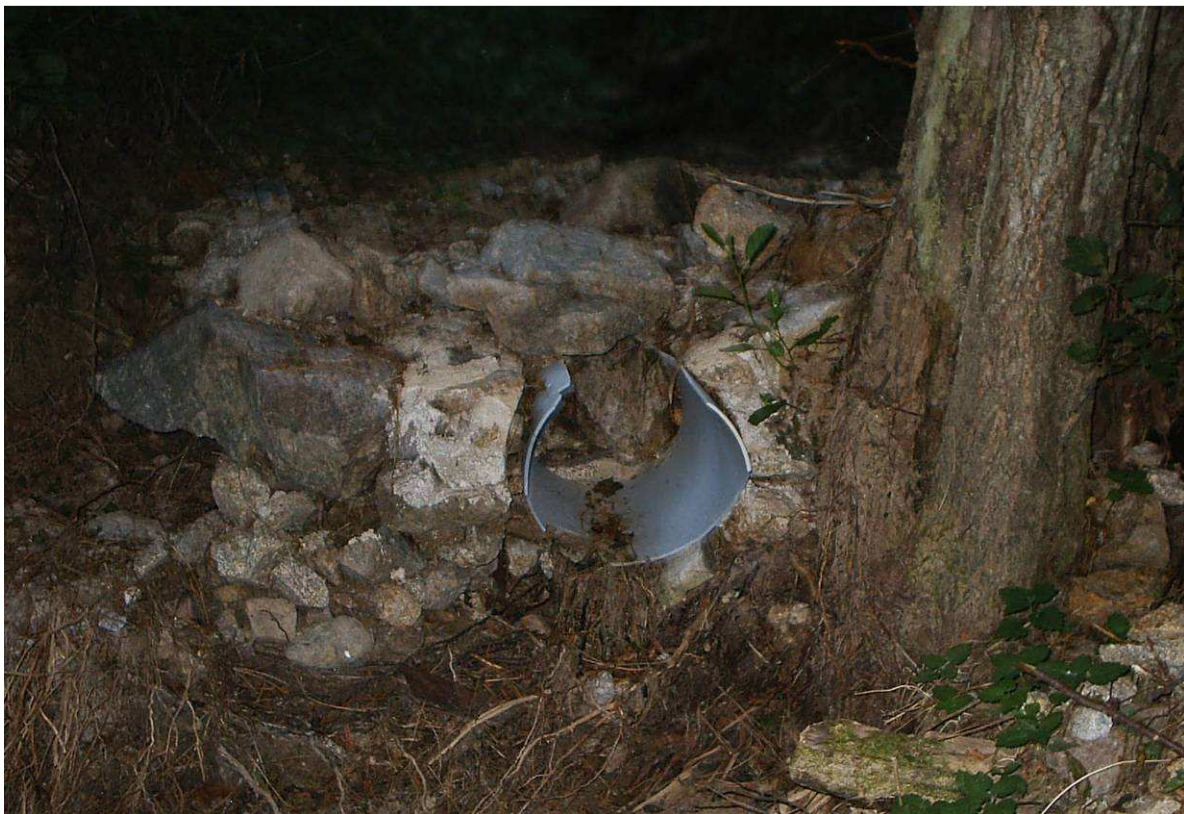
Foto 37 : *Il tubo installato dai ricercatori non assolve più la sua funzione, serviva infatti per quantificare i deflussi.*

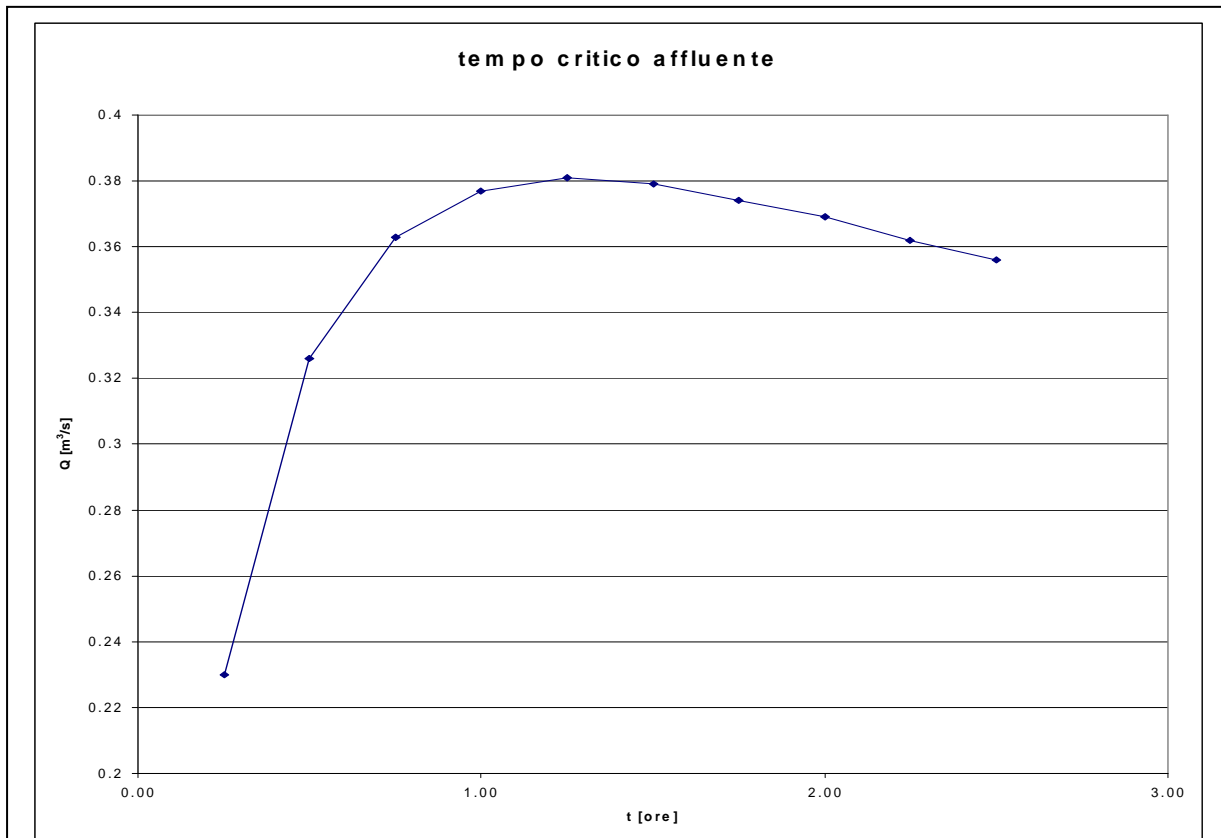
Grafico 31: *funzione obiettivo.*

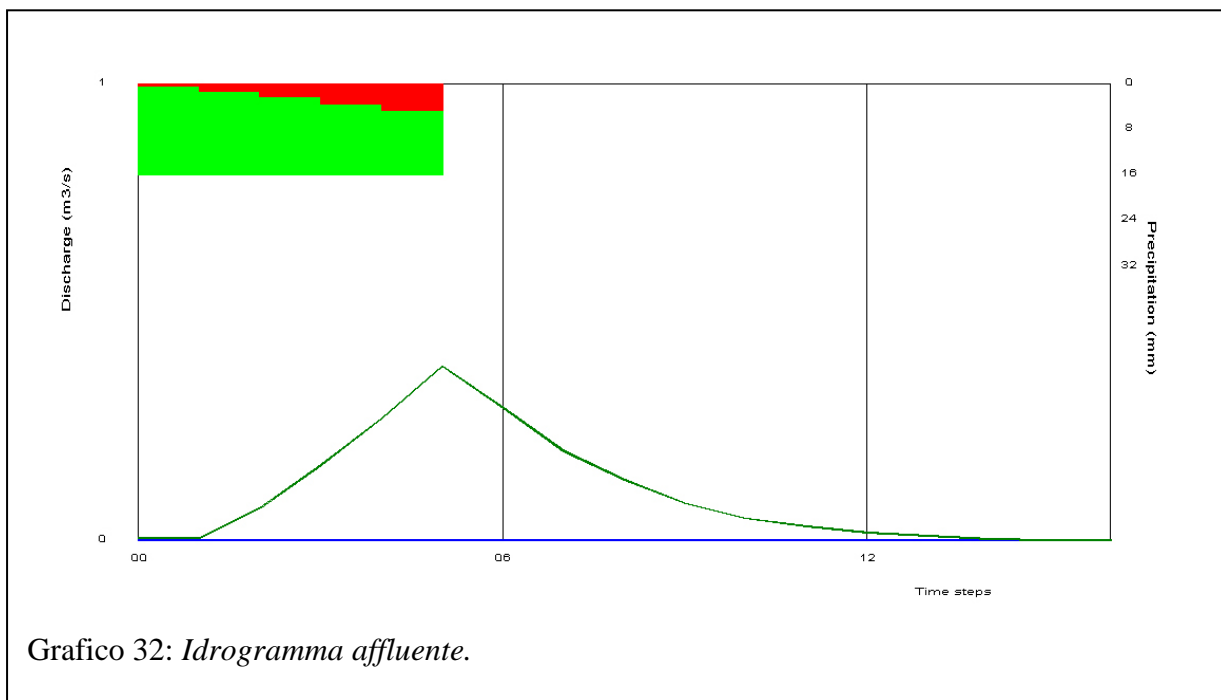
Grafico 32: *Idrogramma affluente.*

Mantenendo i dati la curva di probabilità pluviometrica e i valori caratteristici trovati per l'intero bacino si è proceduto a ricavare dall'uso del suolo (Grafico 28) e dai gruppi idrologici del suolo (Grafico 29) la mappa dei CN (Grafico 30). Da qui si è proceduto nel calcolo (Tabella 11 e Grafico 31) del tempo critico del sottobacino, di 1,25 ore, e dell'idrogramma di piena che si forma in tale tempo (Grafico 32) con il relativo pluviogramma rettangolare, che da luogo ad una portata di $0,381 \text{ m}^3/\text{s}$.
