UNIVERSITÀ DELLA CALABRIA

TESI DI LAUREA

***Progetto di rinaturalizzazione di un corso d'acqua
montano nella Calabria settentrionale***

Estratto della Tesi di Laurea

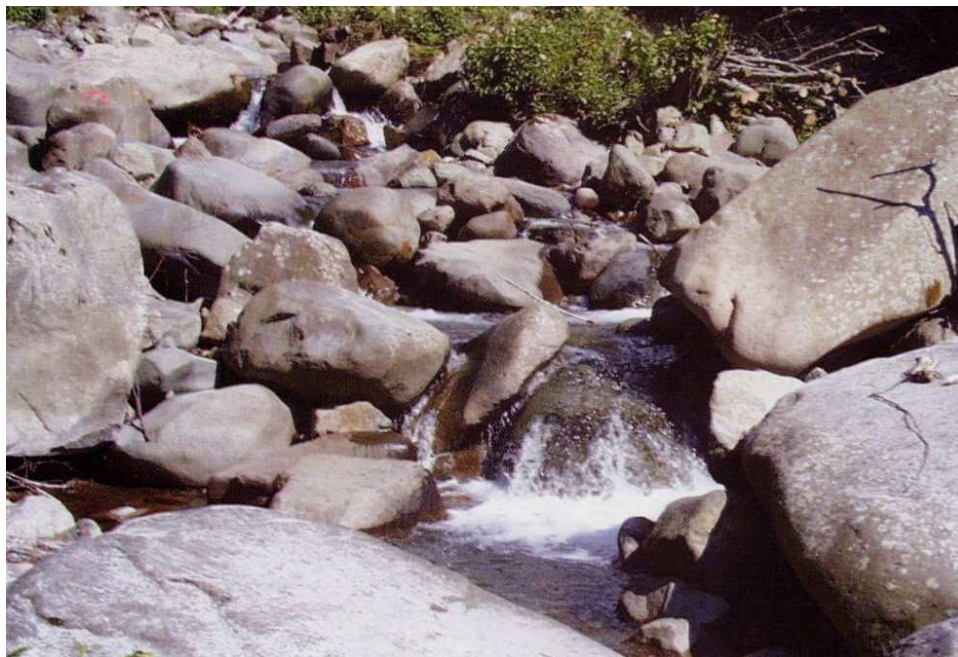
Fig 1 rapida

- Rapida: caratterizzata da forte corrente, velocità sostenuta, flusso a getto che si separa sotto, sopra e intorno a grossi clasti.
- Step pool: morfologia a gradino, costituita da una serie di saltelli che danno questa impressione, con piccole pozze ad ogni “gradino”
- Riffle pool: caratterizzata da tratti a forte pendenza e velocità con fondo basso che si alternano con tratti fondi e lenti, vere e proprie pozze.
- Letto piano: classica tipologia regolare del fondo e delle correnti.
- Dune ripple: caratterizzata da piccole dune o increspature sul fondo.
- Tratti colluviali: i tratti quasi accennati e quasi sempre asciutti della parte iniziale dei corsi d'acqua.
- Alveo in roccia: alvei incassati nella roccia e per tanto costretti a scorrere come in un canale.
- Morfologie imposte: imposte da accorgimenti che costringono il corso d'acqua al moto nel letto imposto.

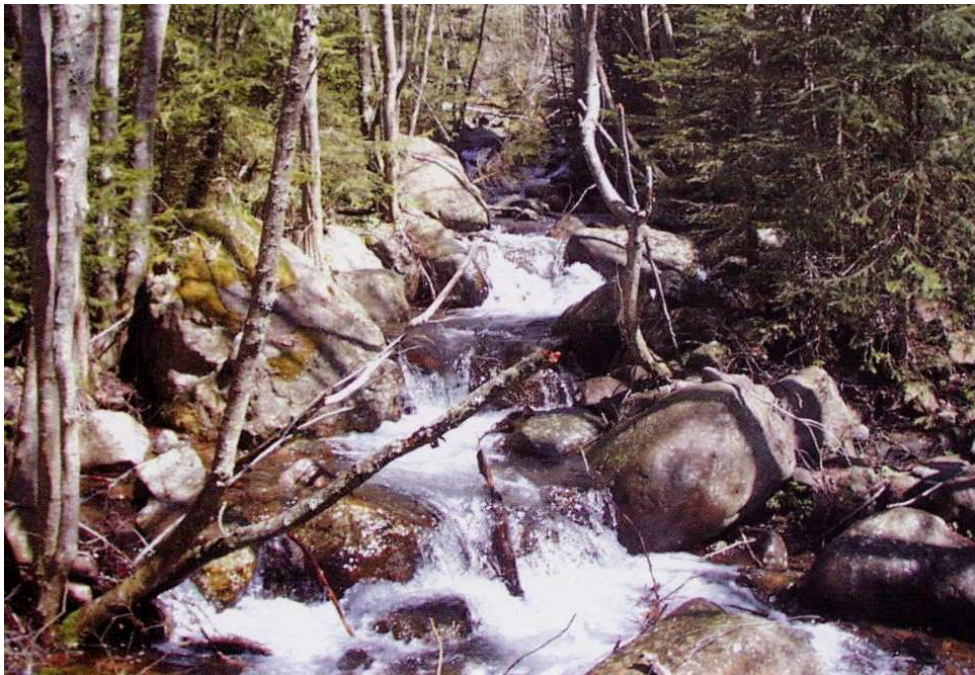
Fig. 2 Sequenza a step pool

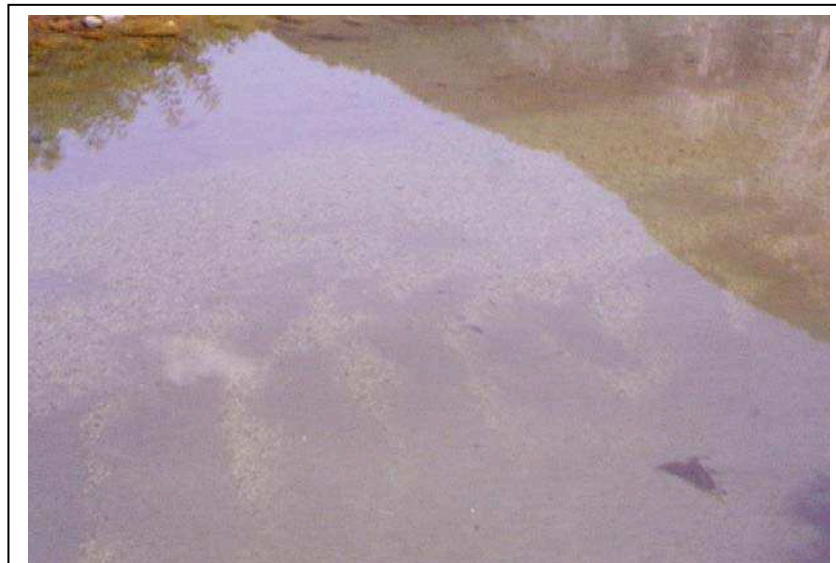
Fig 7 Dune ripple

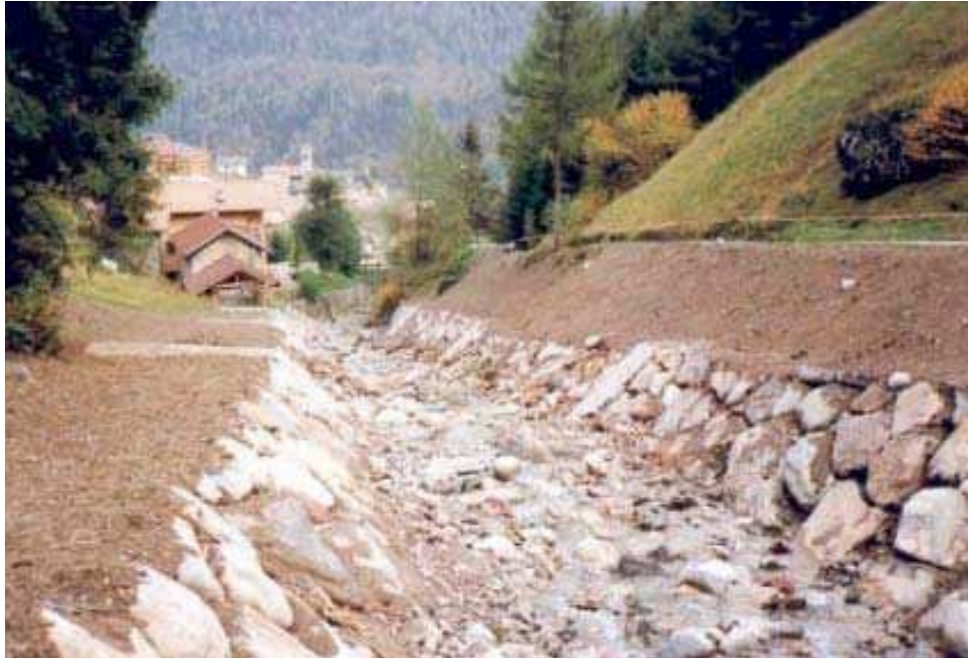
Fig. 9 - Il tratto del torrente Adanà che precede l'abitato di Roncone ad interventi di sistemazione idraulico-forestale ultimati.

Sul torrente Adanà sono state eseguite opere finalizzate al consolidamento dell'alveo e dei versanti franosi e, negli ultimi anni, delle coperture diffuse a coronamento di intervento di sistemazione idrauliche della sezione fluviale.

(Figg. 9,10,11)

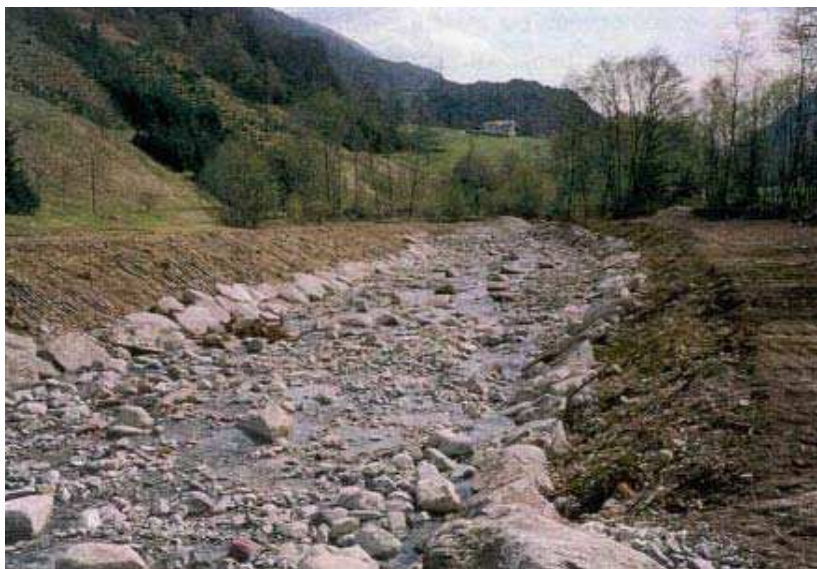
Fig. 10 - Un immagine delle "coperture diffuse" realizzate nei pressi di Lardaro, a lavori appena ultimati.

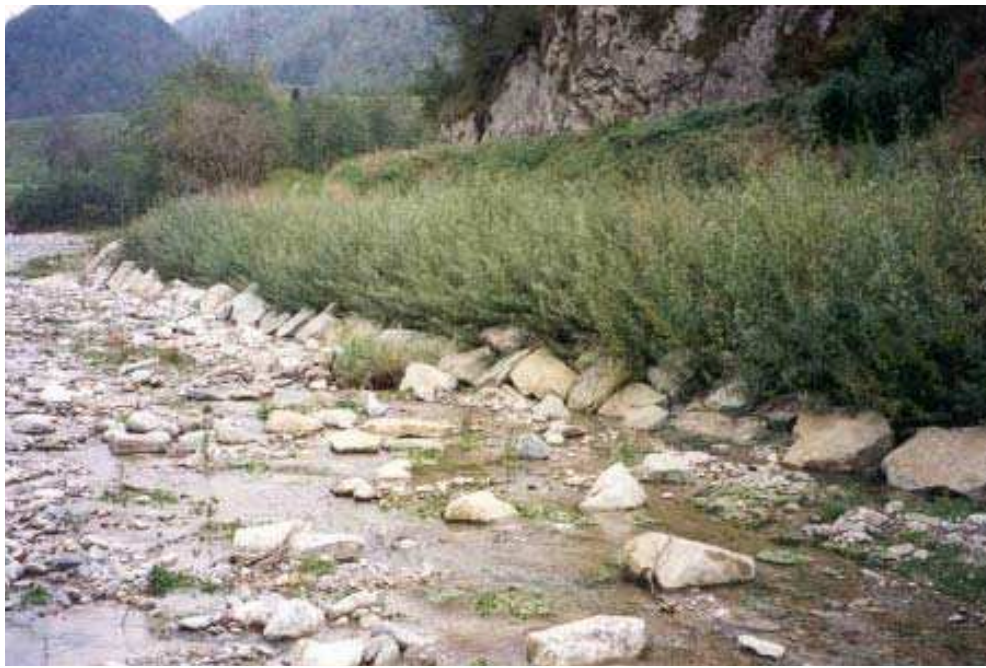
Fig. 11 - Un immagine delle "coperture diffuse" realizzate nei pressi di Lardaro. Si noti lo sviluppo degli astoni di salice, a distanza di circa un anno e mezzo dalla loro posa

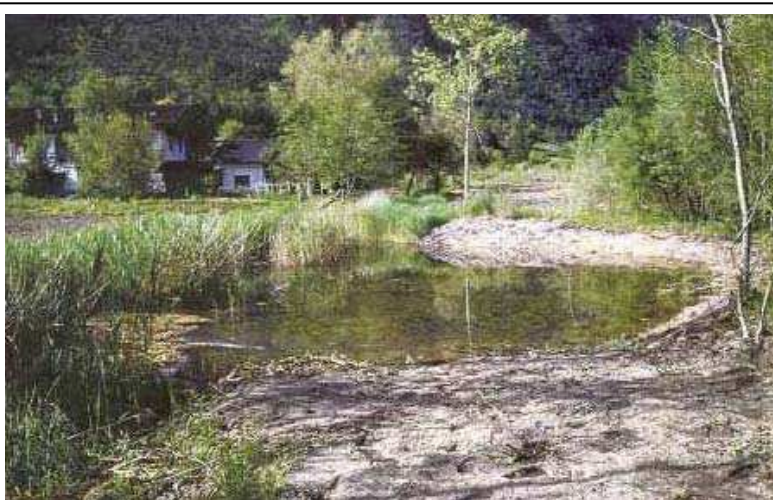
Fig. 12 - Allargamento del corso d'acqua in corrispondenza di un'area abbandonata.

Sul Brenta Vecchio gli interventi sono stati eseguiti con la finalità di creare la massima diversificazione e complessità morfologica del corso d'acqua al fine di creare e mantenere la diversità biologica dell'ecosistema, si è fatto in modo da conferire al rio un andamento meandriforme per diminuire la velocità di deflusso, alternando piccoli allargamenti a scorrimento lento con tratti veloci, (Fig. 12)

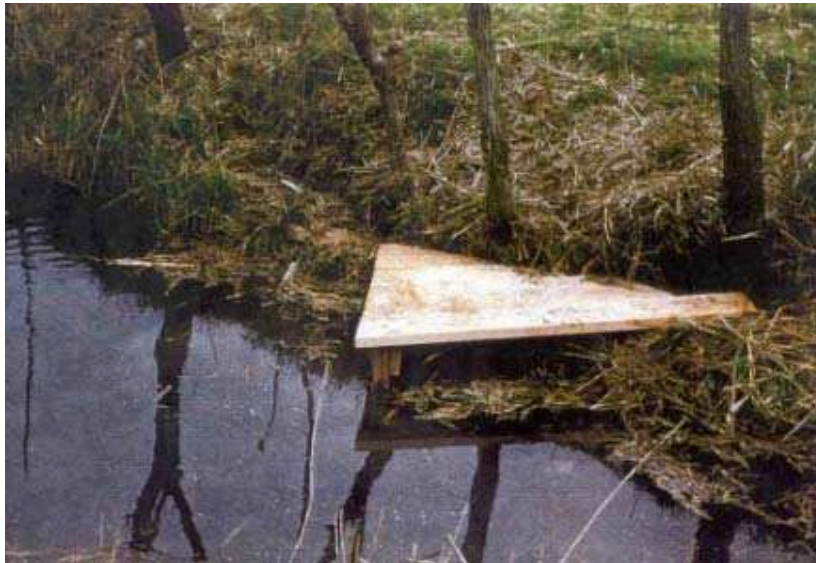
Fig. 13 - Struttura di un deflettore-ricovero, prima della copertura con terra. I deflettori di corrente possono soddisfare diversi scopi: ridirezionare il deflusso della corrente, approfondire l'alveo e ripulire da depositi fangosi i siti di ovodeposizione dei pesci, facilitare lo sviluppo di meandri, favorire la formazione di sequenze buche-raschio, costituire riparo sottosponda per i pesci (se costruiti in legno).

è interessante il deviatore di flusso proposto per fornire un habitat migliore alla fauna ittica nei tratti dove non si poteva realizzare l'andamento meandriforme (Figg.13,14).

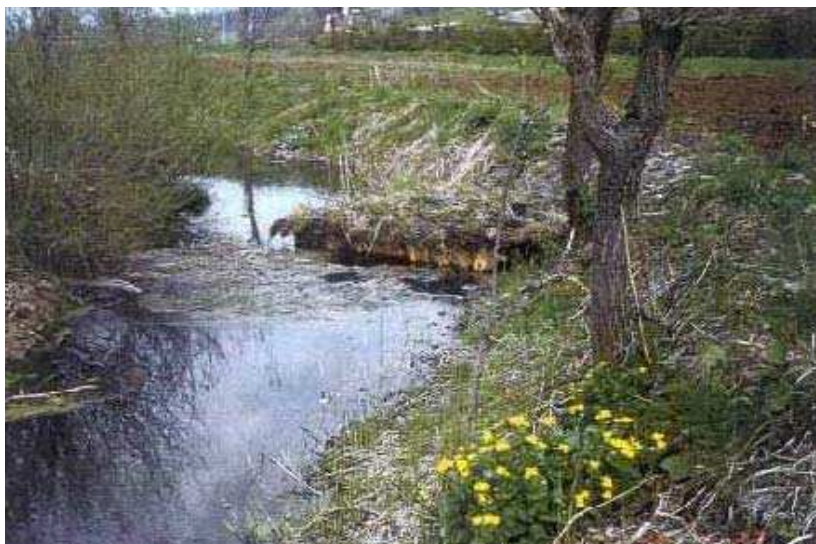
Fig. 14 - Deflettore-ricovero a lavoro finito

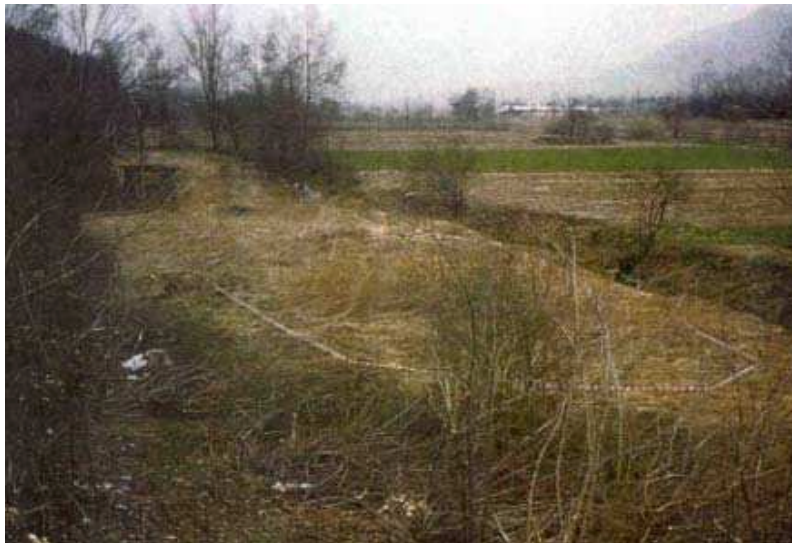
Fig. 15 - Area abbandonata prima dell'intervento

A valle un'area incolta è stata trasformata in un laghetto di particolare pregio ambientale, alimentato da sorgenti e collegato al rio tramite una serie di soglie, per favorire il ripopolamento ittico e soddisfare una funzione paesaggistica e ricreativa (Figg. 15,16).

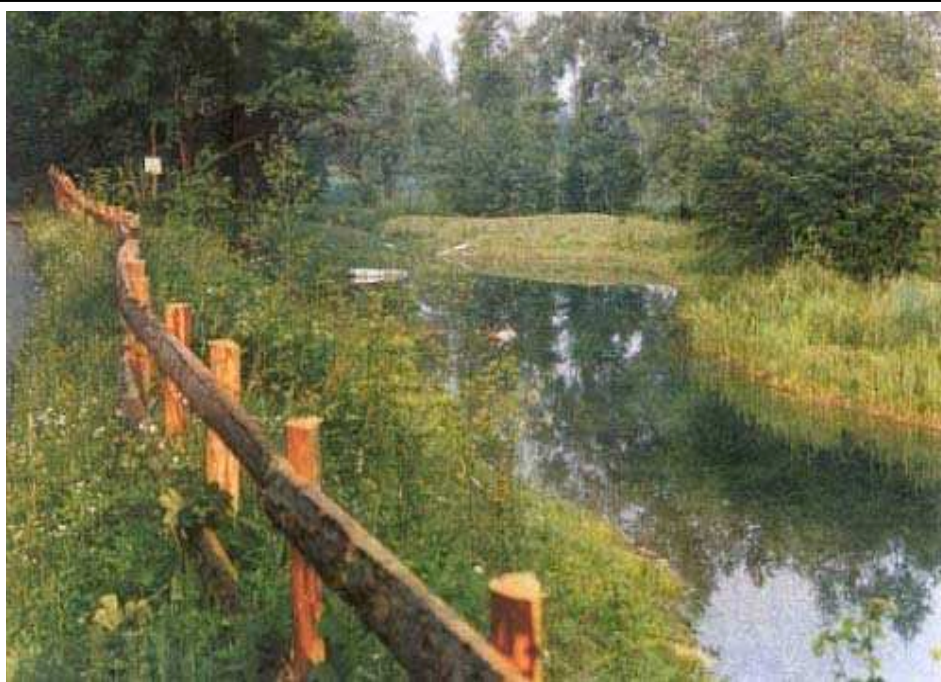
Fig. 16 - Stesso luogo, a tre mesi dalla conclusione dell'intervento

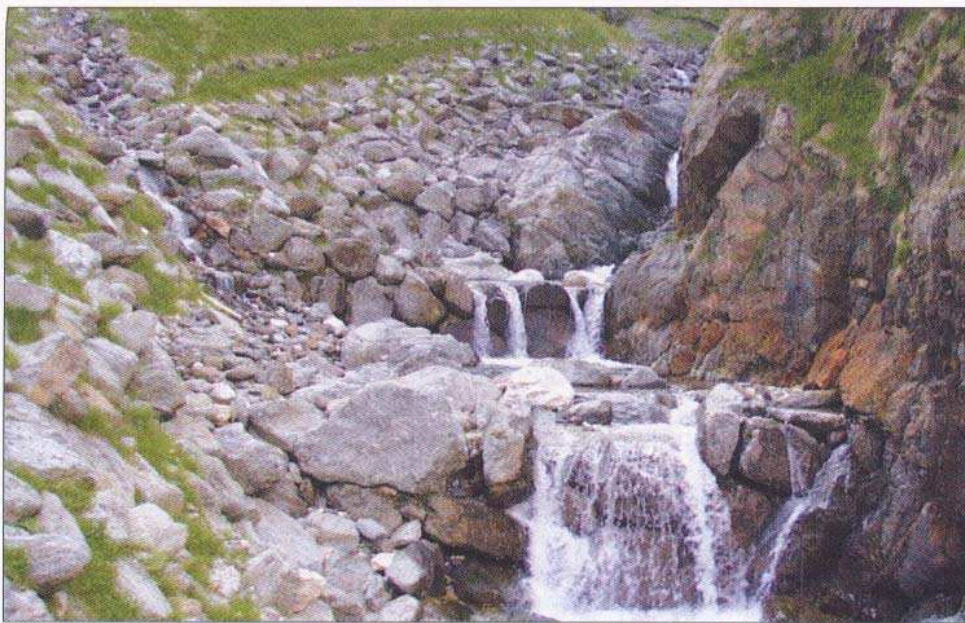
Fig. 17 - Per evitare eventuali erosioni di sponda può essere necessario realizzare delle scogliera fra uno step e il successivo (torrente Cismon, Trento)

Un altro aspetto importante di queste opere è la ricostruzione del torrente Cismon, Trento, dove l'ingegneria ha riportato il fiume ad una morfologia che gli conferisce una condizione di equilibrio (Figg.17,18).

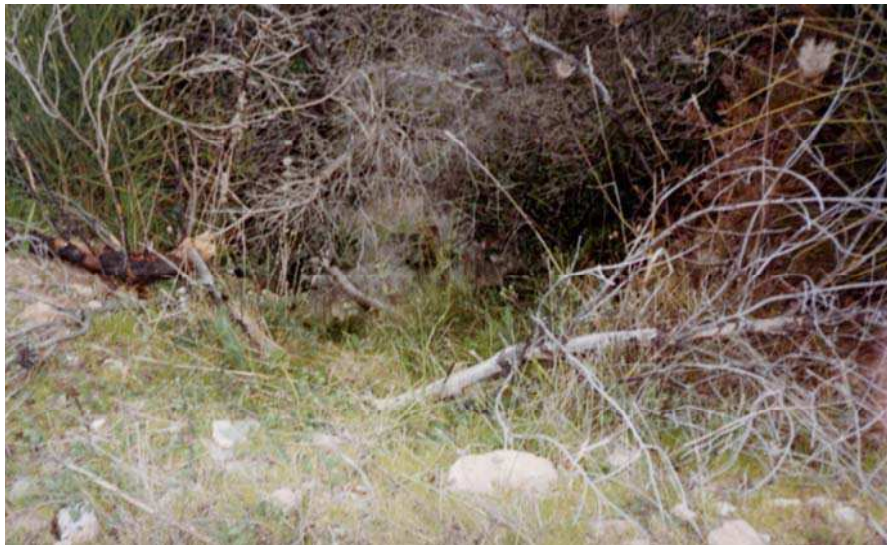
Fig. 19 – Il fondo del Valle Gianantonio: si intravede un terreno in erosione con scarsa copertura arborea

Il Valle Gianantonio, (Tav. III) come mostrano le immagini, è un corso d'acqua in forte erosione, il bacino presenta nella parte bassa, sì, i tratti della macchia mediterranea, ma questa risulta in uno stato di completo degrado, su entrambi i versanti, è ridotta a qualche cespuglio nelle zone perimetrali e pochi pini ormai quasi completamente secchi, a causa del dissesto e di diversi fattori ambientali, quali: precipitazioni intensive verificatesi nell'alto bacino del Satanasso, la natura geologica dei terreni, il pascolo ovino e caprino eccessivo esistente in tutta la zona in questione e verificatesi nel bacino in esame, gli incendi molto frequenti su tutta l'area interessata (Fig. 19), non ultimi gli smottamenti, le frane e il trasporto di materiale solido a valle hanno contribuito a creare l'attuale condizione di dissesto.

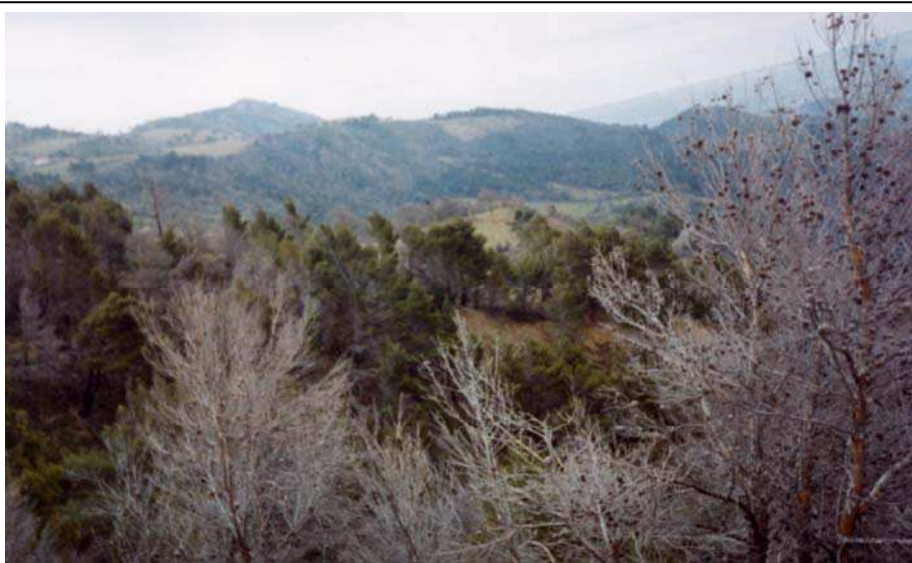
Fig. 20 – Il tratto medio del Valle Gianantonio: si intravede una gola stretta in erosione con scarsa copertura arborea

mentre nella parte centrale il corso d'acqua si incanala in una gola profonda completamente rocciosa, (Fig. 20)

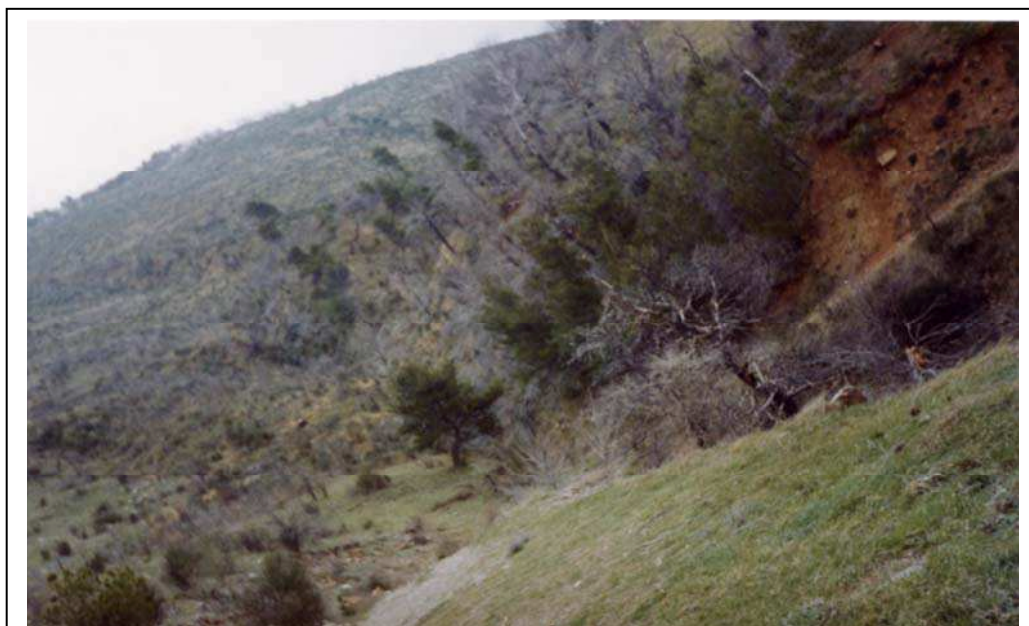
Fig. 21 – Il tratto alto del Valle Gianantonio: si notano le tracce lasciate dai rivoli in erosione, scarsa copertura arborea e terreno erboso

la zona elevata e costituita dallo stesso tipo di terreno ricoperto da vegetazione arbustiva (Fig. 21)

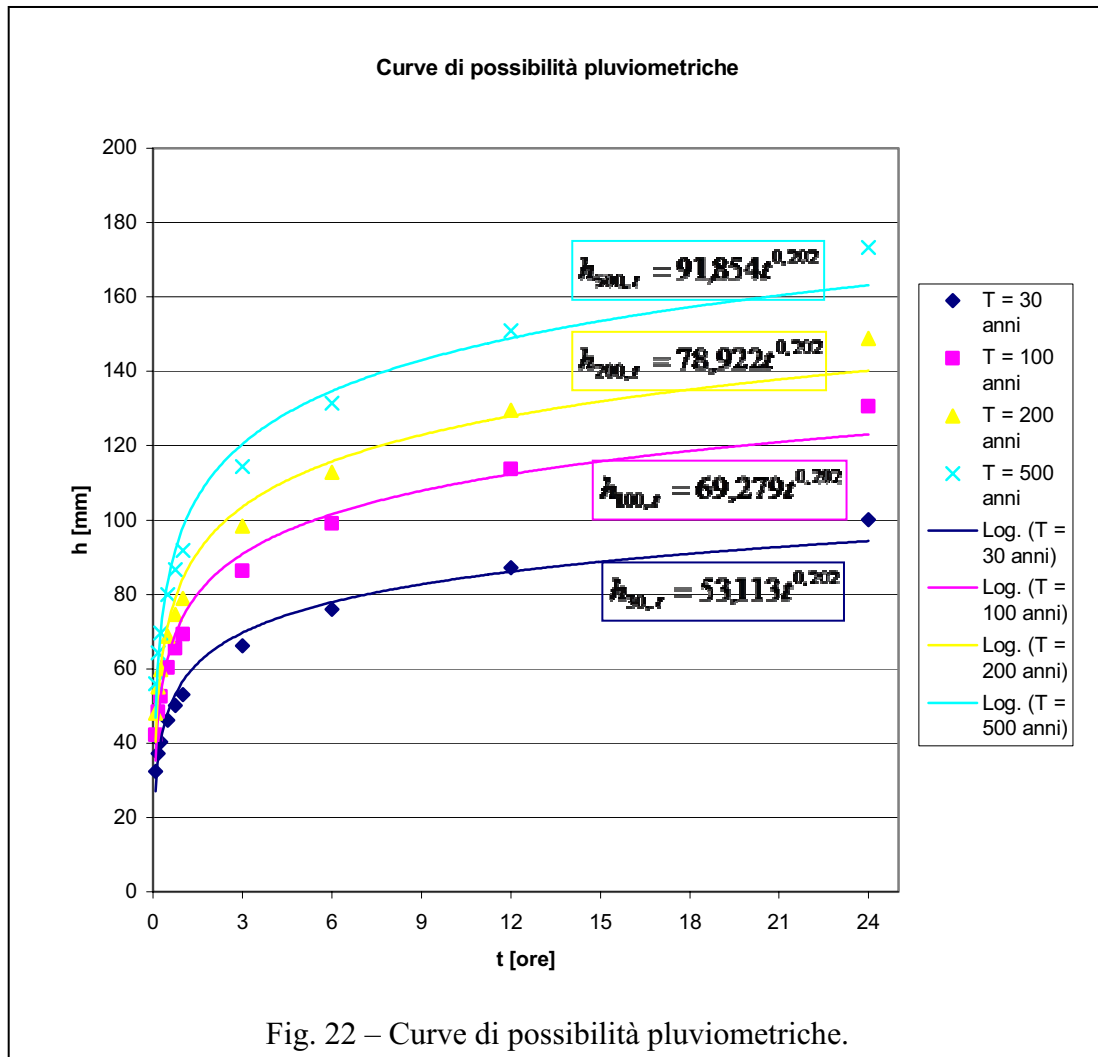
Lo studio idrologico eseguito con il metodo della portata indice e il modello di regionalizzazione T.C.E.V. , per un tempo di ritorno pari a 100 anni denota una curva di possibilità pluviometrica : $h_{100,t} = 69,279t^{0,202}$ (Fig. 22), che grazie al metodo di corrivazione suggerito da Aureli per bacini agroforestali,

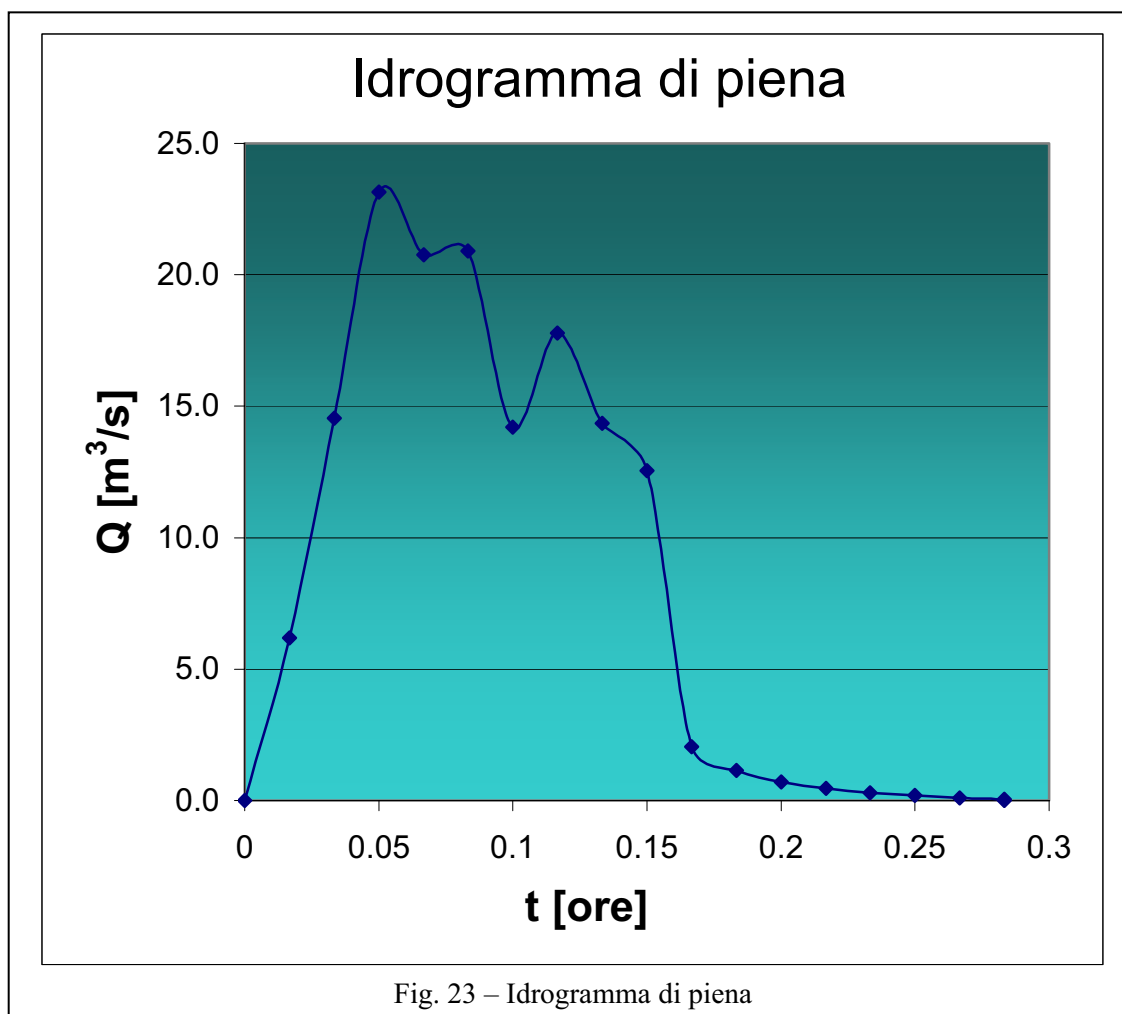
fornisce una massima portata al colmo di $23 \text{ m}^3/\text{s}$ ed il seguente idrogramma di piena (Fig. 23).
