EX- ECA, VERCELLI - FASE II: PIENA ETA' IMPERIALE

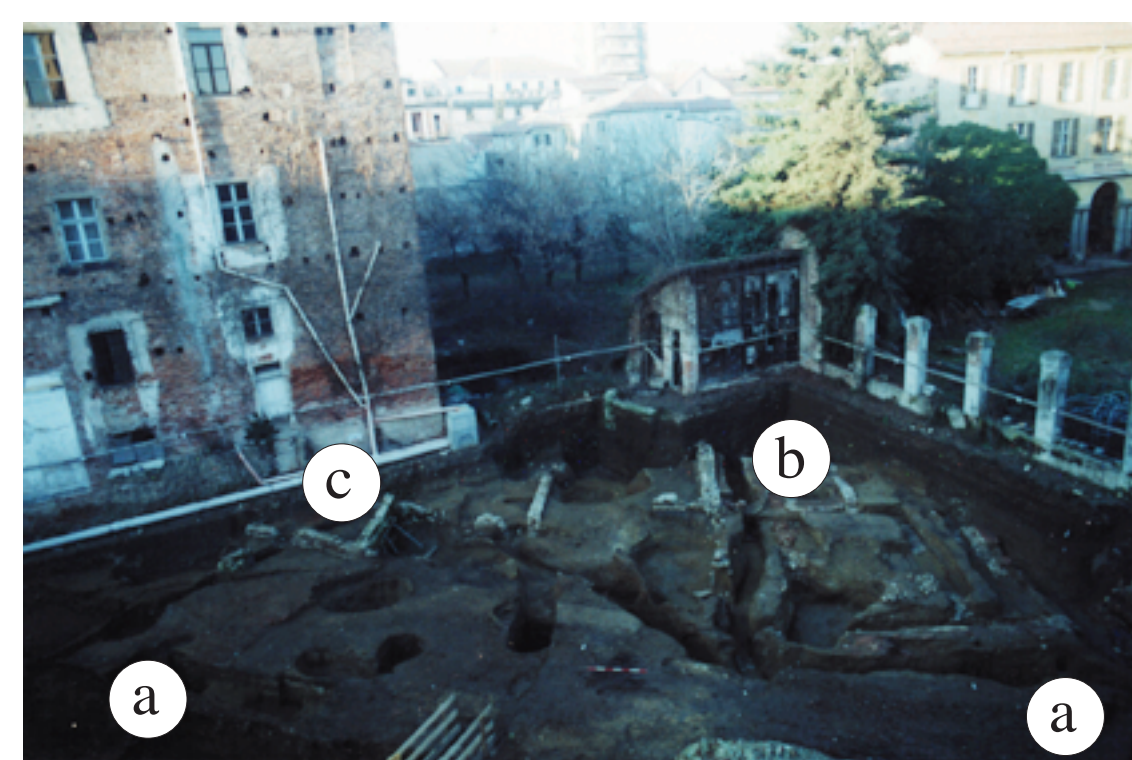
Foto n. 4

Veduta generale della ex Chiesa dei Cappuccini. Strada (a) e area abitativa (b).

E' stata identificata una serie di ambienti che testimoniano un probabile ampliamento in direzione est ed ovest.

I muri sono realizzati in ciottoli e frammenti laterizi legati da malta.

Le pavimentazioni sono in "opus signinum" all'interno di due ambienti (vedi pianta US 588 e US 388) e da semplici "battuti" nelle aree aperte. Rimane in uso la canalina della fase precedente, con una leggera variazione di percorso.

Le strutture indicate alla lettera "c" appartengono invece alla successiva III fase.

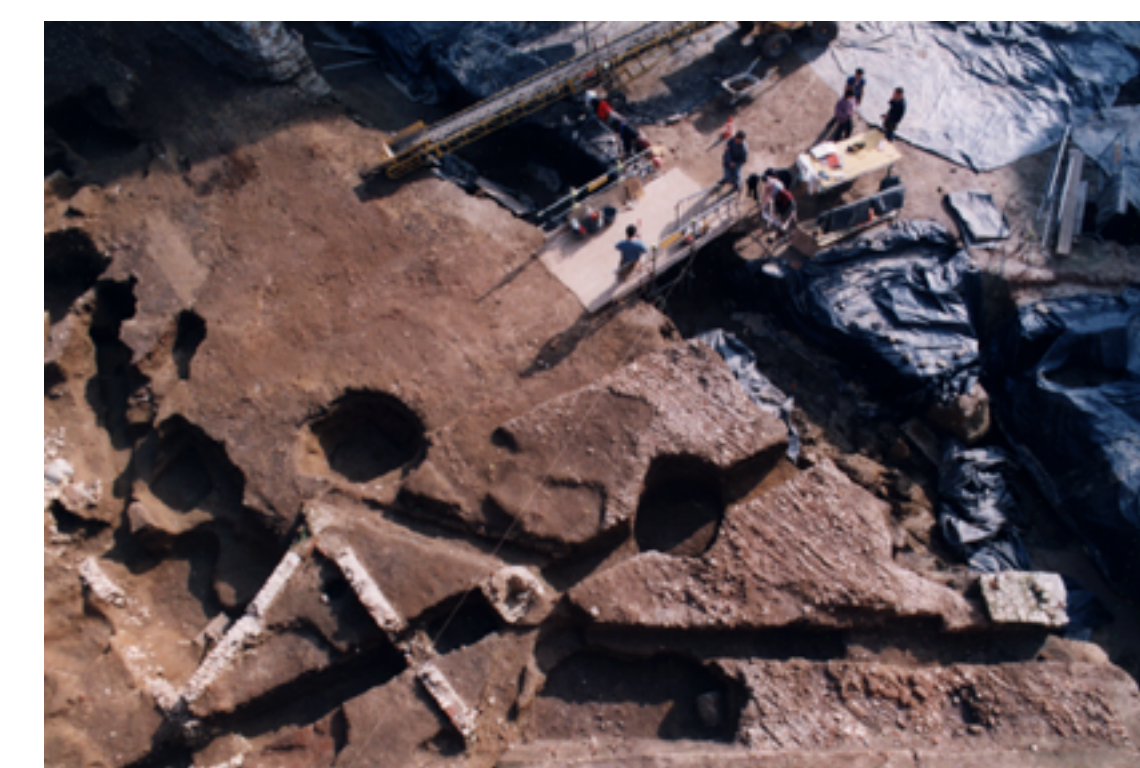
Foto n. 5

Veduta generale (dal Comune) della strada che in questa fase é costituita da uno spesso strato (20 cm. circa) di ghiaia, con inclusioni di frammenti laterizi, ceramici e scorie. Mantiene lo stesso orientamento della fase precedente. E' conservata solo ai limiti est ed ovest (a) dell'area di scavo; nella parte centrale é stata asportata da interventi precedenti alla nostra indagine archeologica.

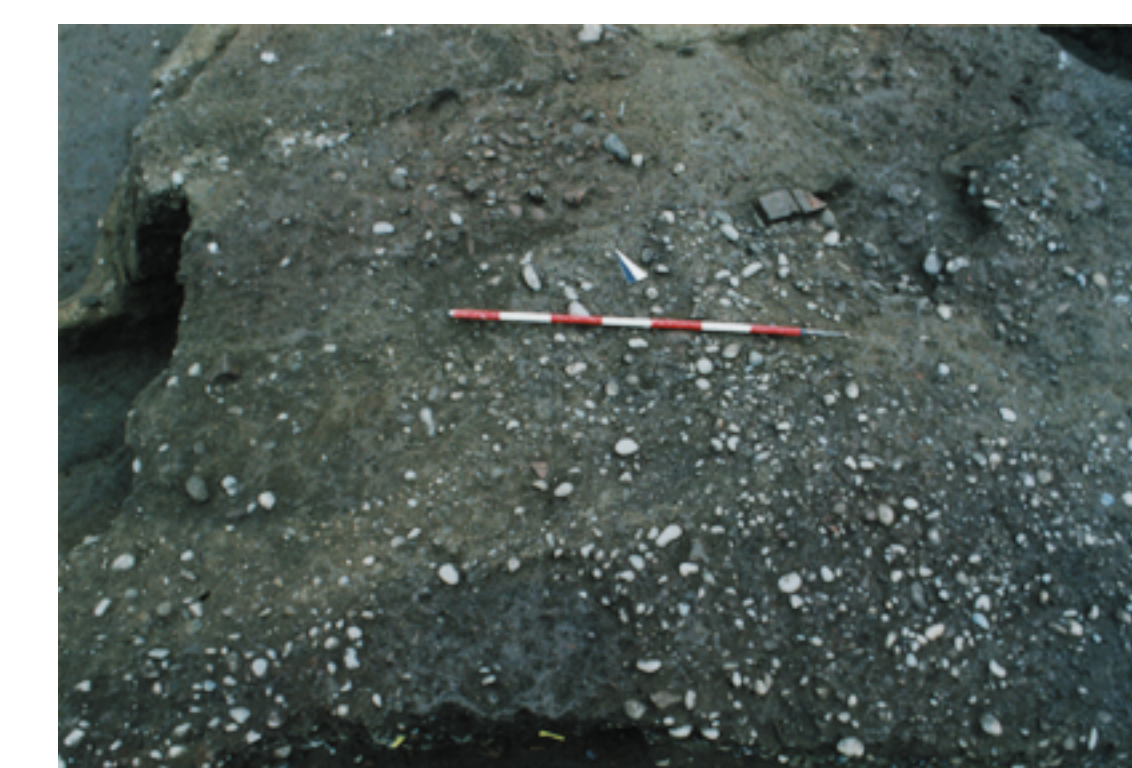
Foto n. 6

Particolare del tratto ovest della strada. Da notare le impronte dei "carrai" ben visibili nella ghiaia.

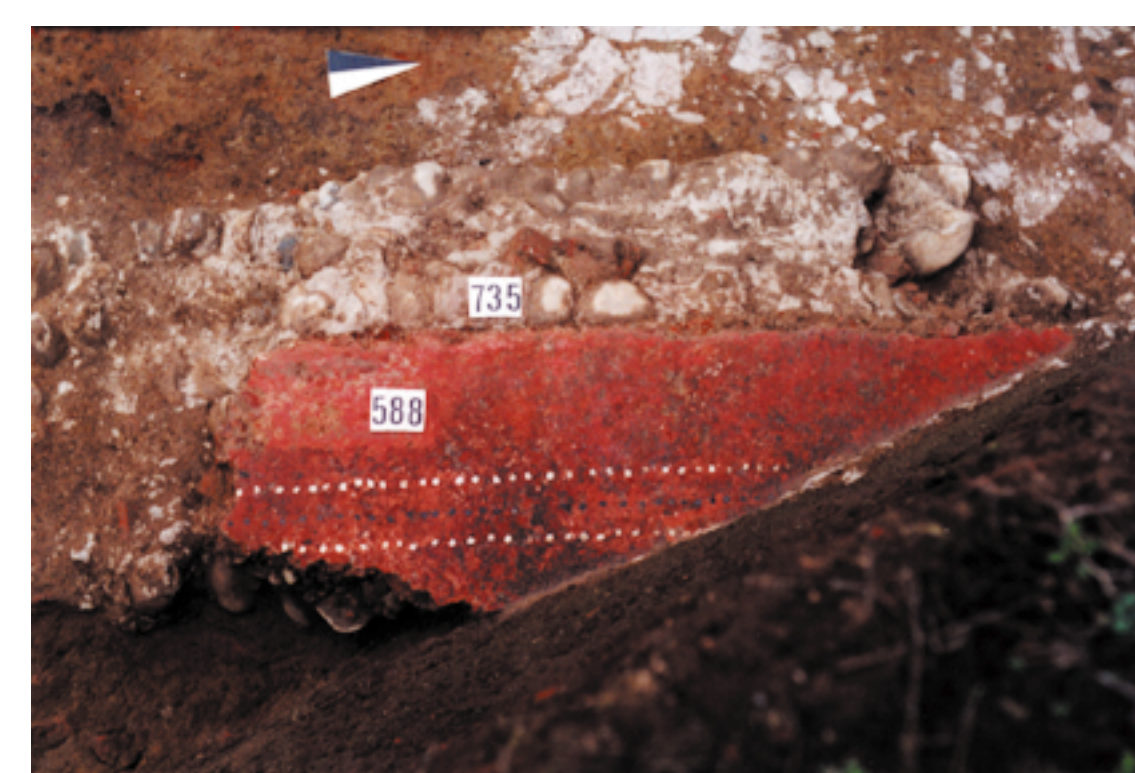
Foto n. 10

Pavimentazione in "opus signinum" dell'ambiente ovest (vedi pianta US 588). Realizzato con la stessa tecnica del pavimento dell'ambiente nord, risulta però di fattura più curata, più solido ed elegante. E' quindi presumibile che il vano avesse una maggiore importanza.
