EX- ECA, VERCELLI - FASE III: TARDO ANTICA

Pianta (III fase)

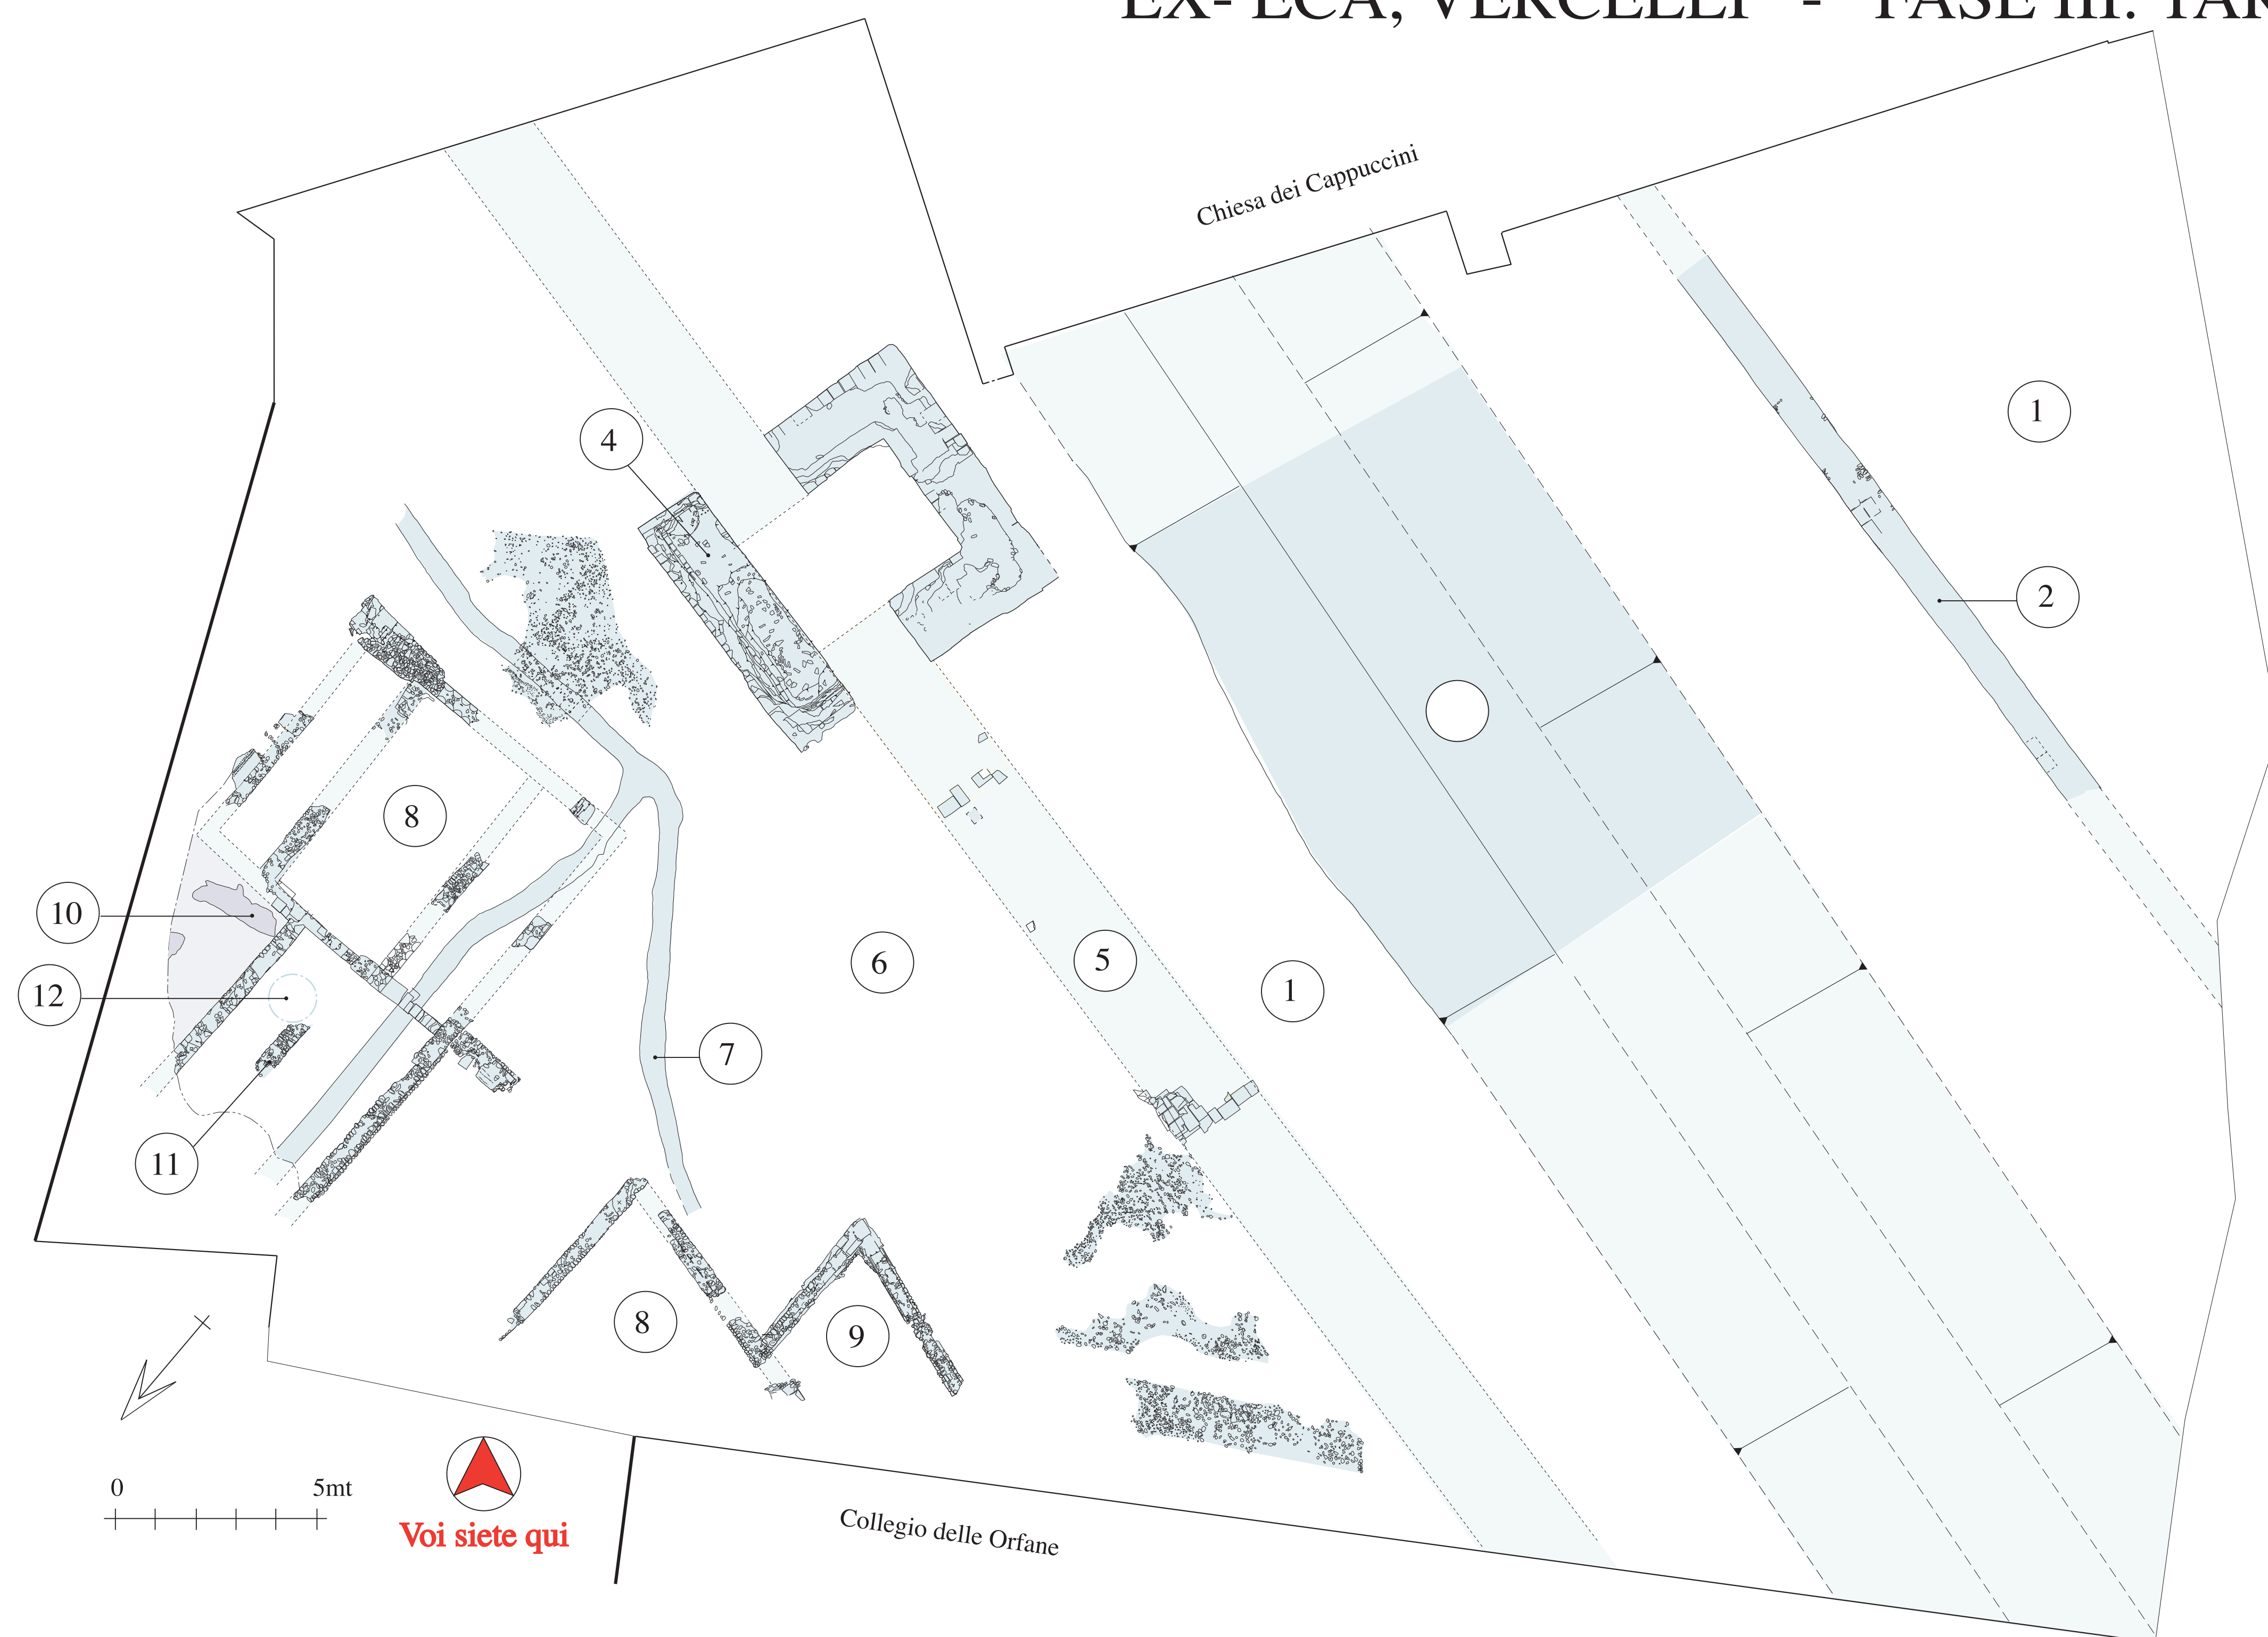
- 1: area esterna alle mura
- 2: muro di delimitazione (?) (foto 1)
- 3: fossato ridimensionato
- 4: ampliamento torre (foto 2-3)
- 5: mura
- 68 strada
- 7: canaline
- 8: area abitativa
- 9: ampliamento ad ovest (foto 4)
- 10,11,12: nuove costruzioni nell'area nord (foto 5)

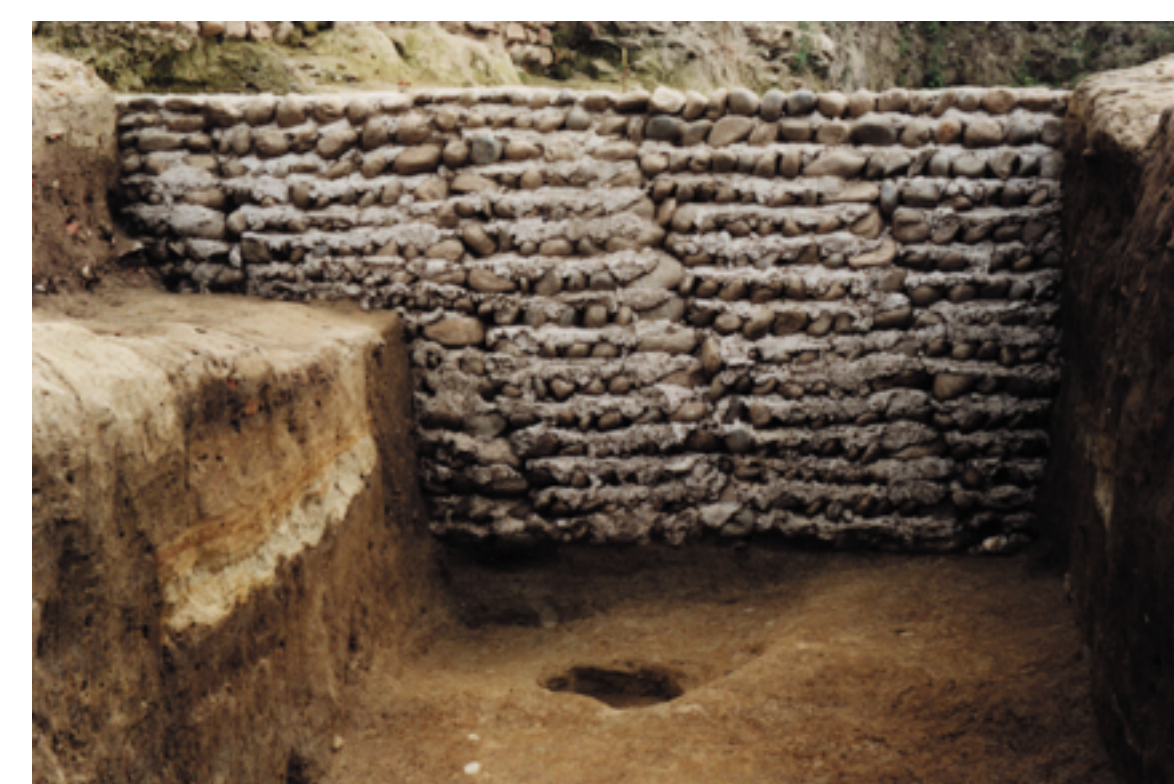
Foto n. 1
Particolare della fondazione del muro di "delimitazione" (vedi pianta al n.2). E' orientato est/ovest, parallelo alle mura. Realizzato in ciottoli e malta bianca tenace (ben visibile la tecnica di costruzione), reca l'impronta del primo filare dell'elevato in sesquipedali.
In questa fase il fossato viene ristretto (vedi al n. 3), colmandone la parte sud, dove si costruisce la struttura visibile in foto.

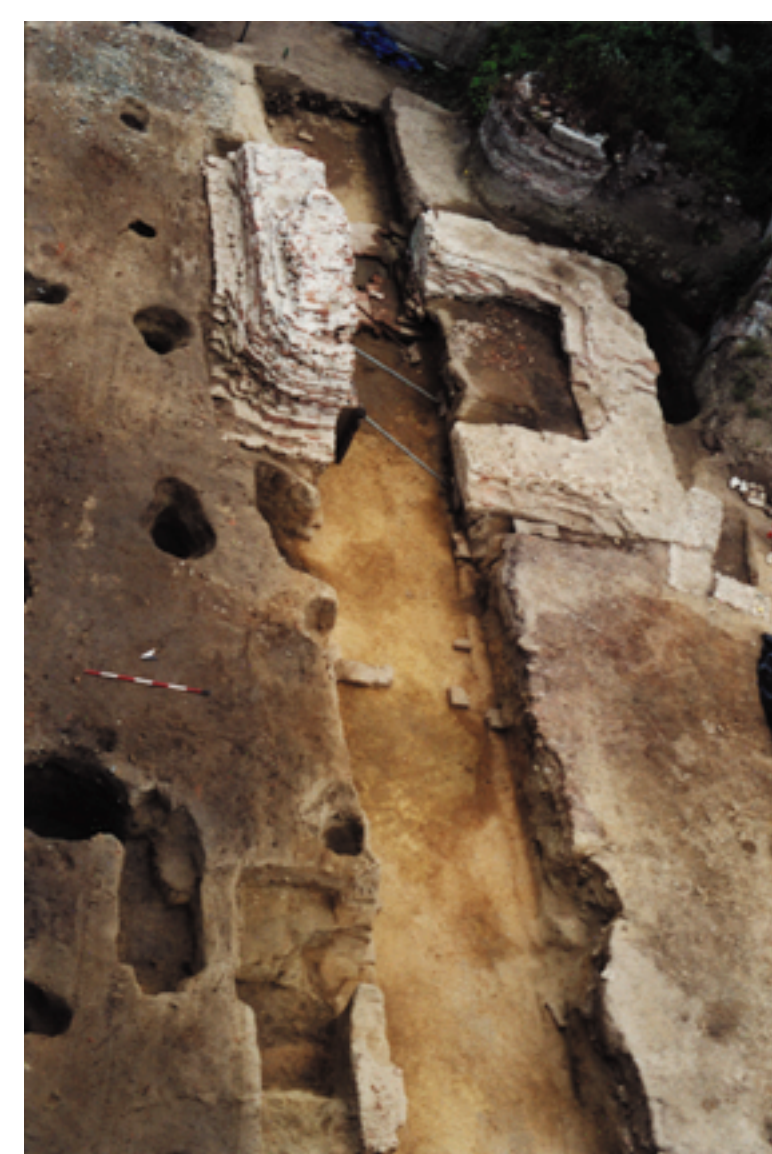
Foto n. 2
Veduta da nord/ovest della "torre" ampliata. Probabilmente ancora collegata alle mura. Il muro nord (vedi pianta al n. 4) venne realizzato in un tratto in precedenza occupato dalla strada, la cui ampiezza viene ora ridotta.

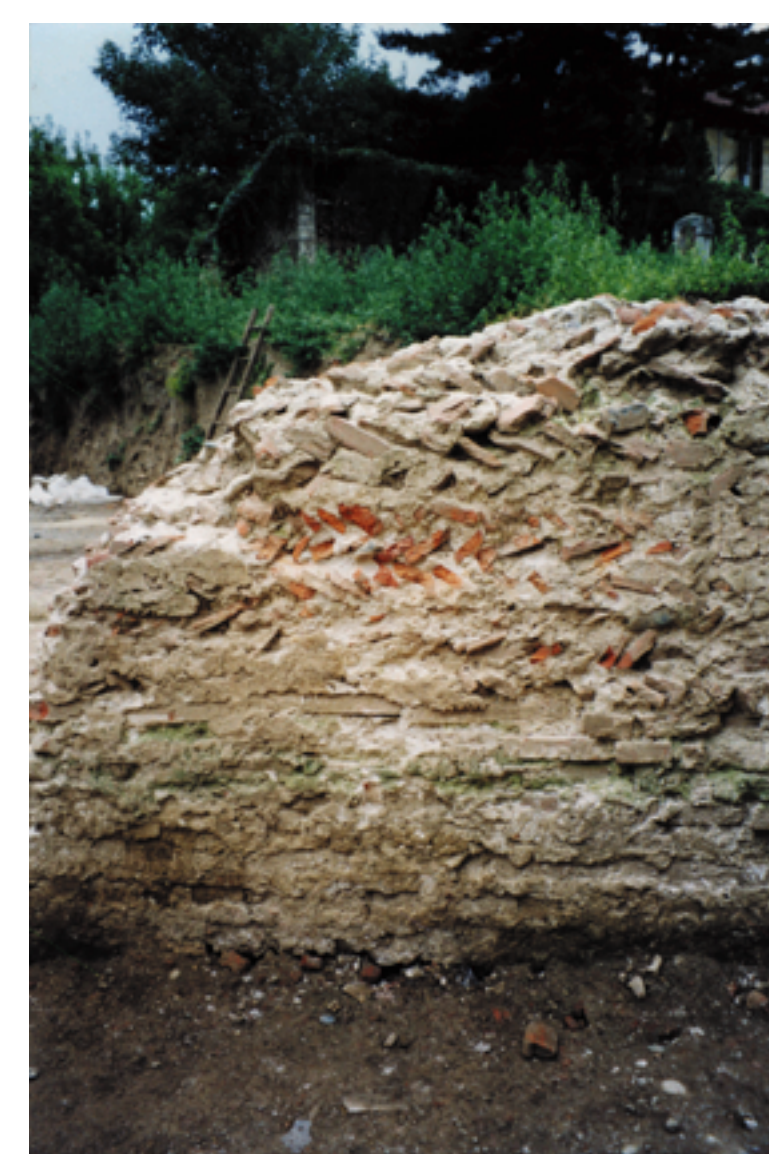
Foto n. 3
Particolare da nord (vedi pianta al n. 4) del muro nord della "torre". Si noti la caratteristica tecnica di costruzione a "spina pesce".

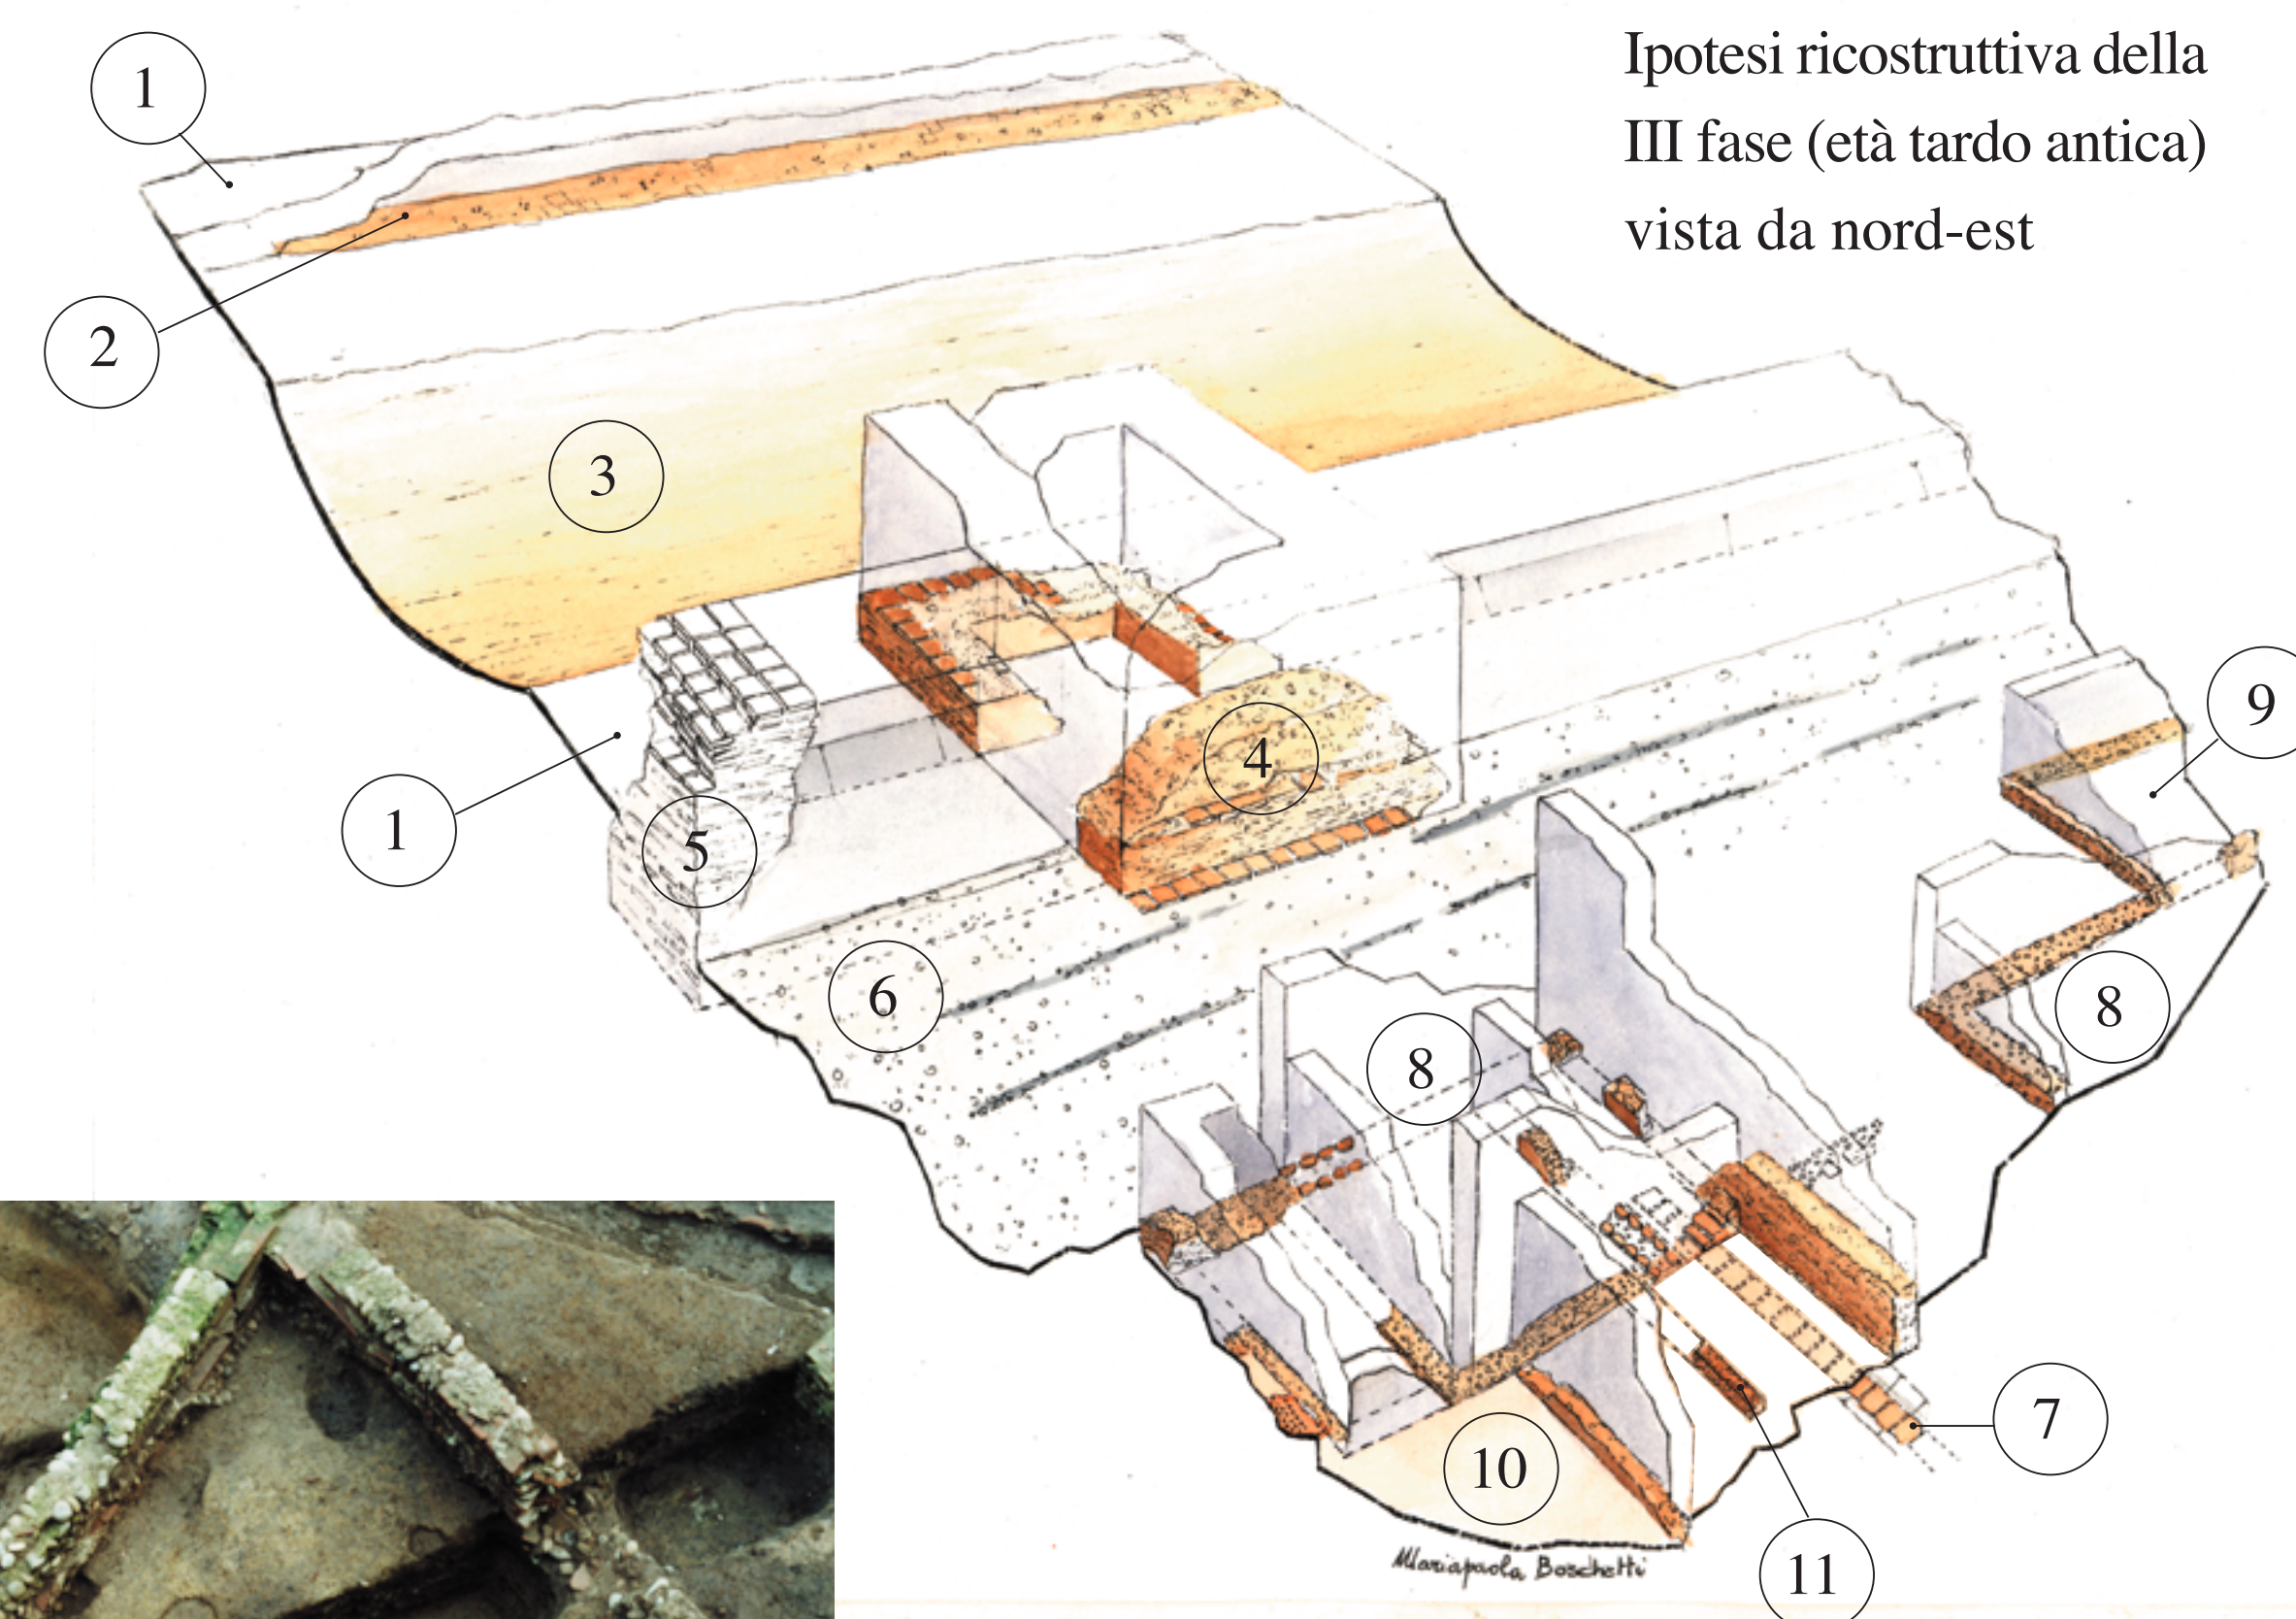
Foto n. 4
Particolare da nord dell'ambiente (vedi pianta al n. 9) realizzato per ampliare l'area abitativa verso ovest; la tecnica di costruzione è meno curata delle precedenti, con utilizzo di materiale di reimpiego.

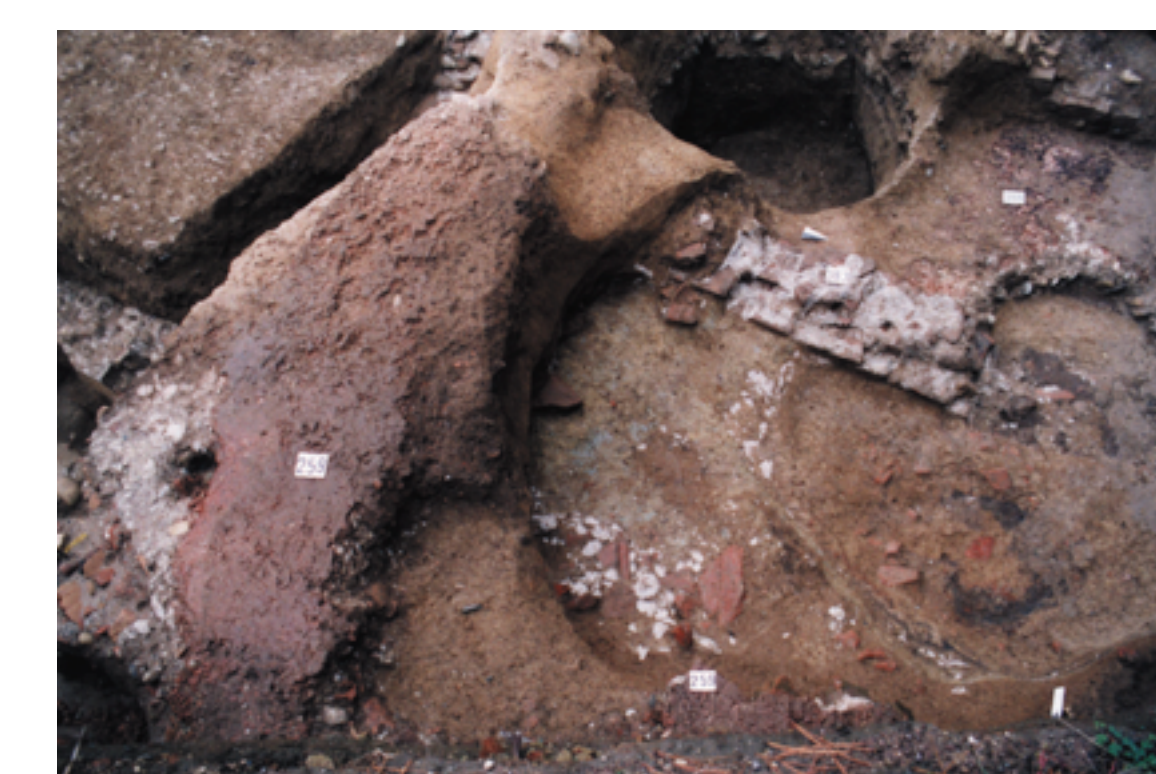
Foto n. 5
Particolare da ovest del pavimento (vedi pianta al n. 10) in "opus signinum", realizzato nell'area abitativa, a nord. Viene costruito su strutture ormai in disuso e si trova pertanto ad una quota più alta. Realizzato in modo meno curato rispetto a quelli precedenti, necessitò di un rifacimento. Non sono conservati muri ad esso collegati. L'ambiente nord fu diviso da un muro (al n. 11) in due vani: in quello est si realizzò un pozzo (al n. 12) successivamente spoliato.

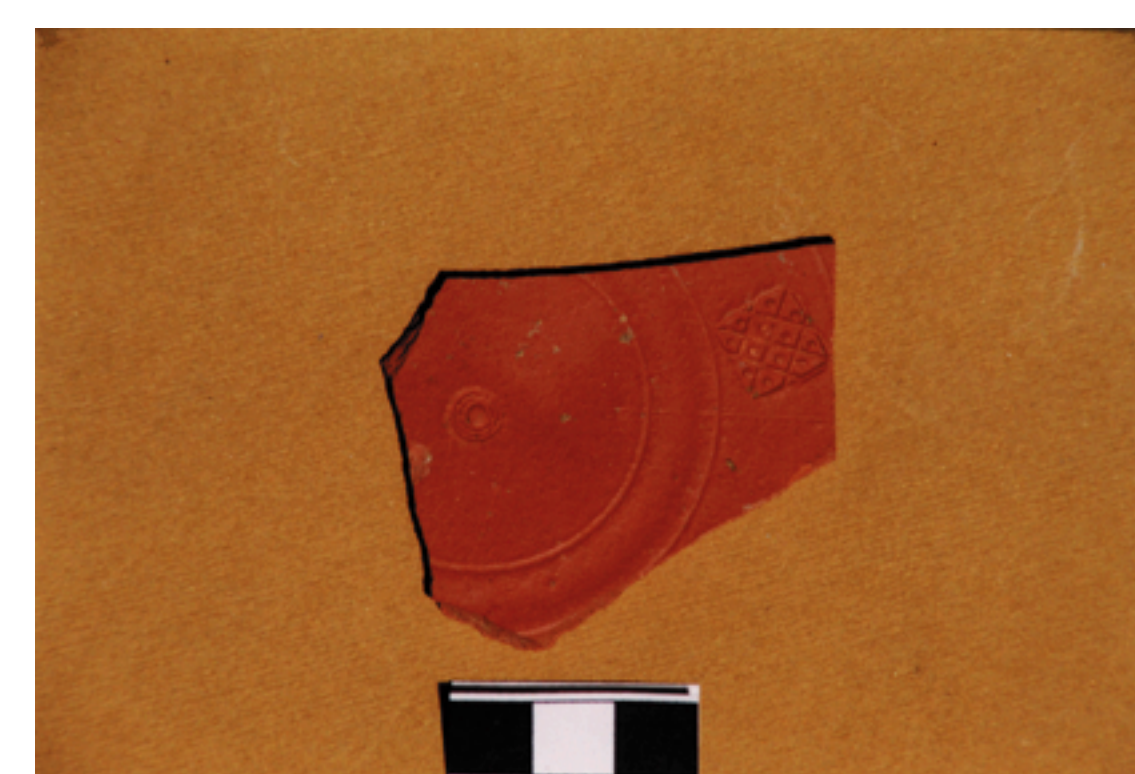
Foto n. 6
Fondo di piatto in terra sigillata chiara D con decorazione a scacchiera. IV sec. d.C..

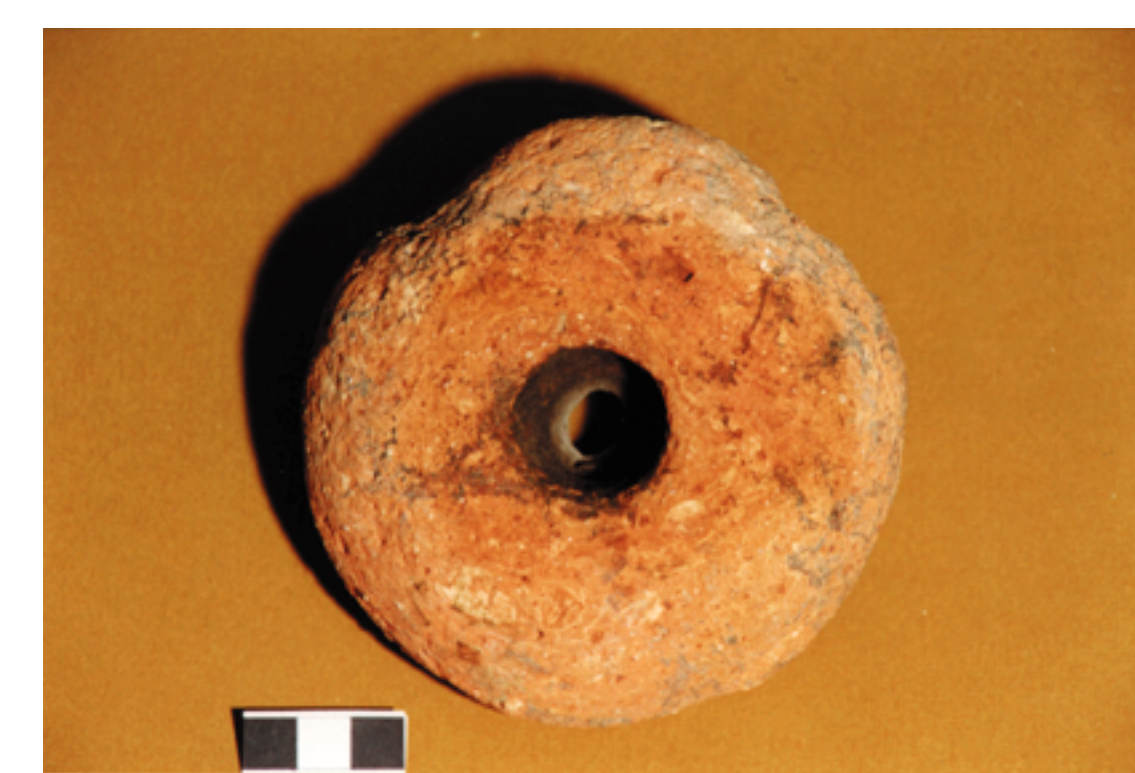
Foto n. 7
Peso da telaio.

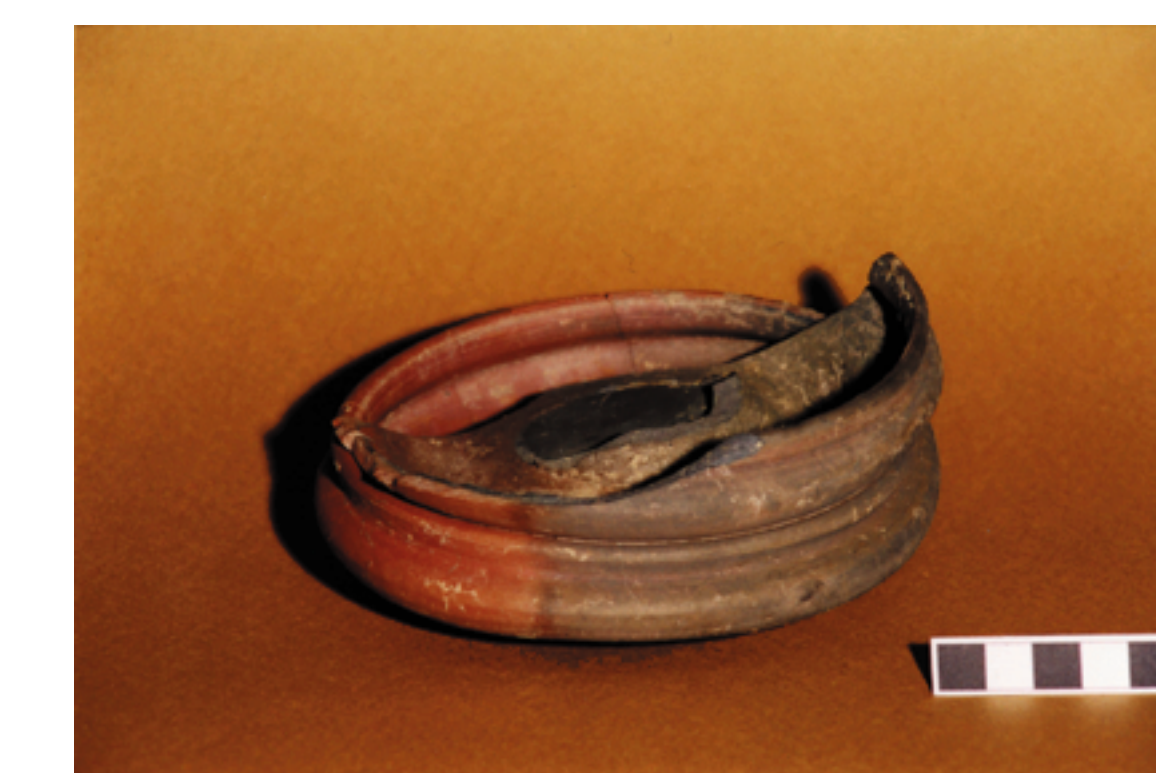
Foto n. 8
Scarti di fornace. Sono visibili due patere impilate, danneggiate e attaccatesi durante la cottura in fornace.
